## Verificação das necessidades de adaptação construtiva para acesso de cadeirantes em uma escola municipal em Jitaúna-Brasil

## Needs Verification of constructive adaptation for wheelchairs access in a municipal school in Jitaúna-Brazil

**Revista de Arquitetura IMED**, Passo Fundo, vol. 10, n. 1, p. 19-31, janeiro-junho, 2021 - ISSN 2318-1109

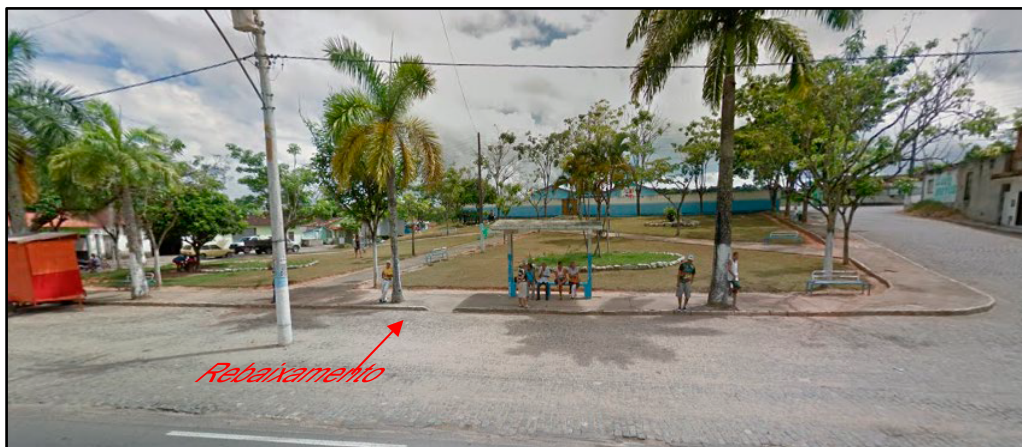
**Figura 2.** Vista frontal da praça em frente ao colégio

Logo na entrada do colégio existe uma praça que possui rampas e rebaixamentos revestidos com concreto desempenado, mas sem nenhuma indicação ou piso tátil para auxiliar as pessoas cadeirantes (Figura 2). Neste local, uma pintura indicativa com o símbolo de cadeirantes, assim como uma faixa de pedestres elevada, auxiliaria o acesso dos cadeirantes até a praça e até a escola. A avenida em frente a esta praça compartilha o tráfego com a BR-330, que cruza a cidade, portanto estas medidas seriam de grande valia na proteção das pessoas que estão cruzando a avenida.

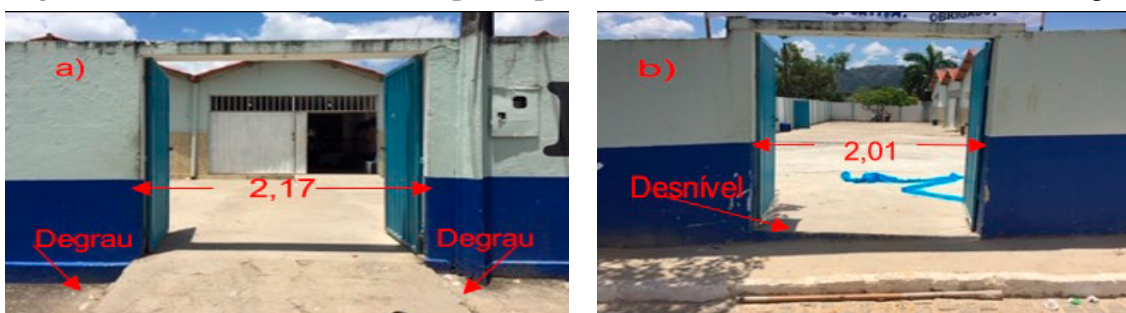
**Figura 3.** (A) Portão de entrada principal; (B) Portão de entrada lateral do colégio

A entrada principal do colégio possui um portão com 2,17 m de largura e 2,10 m de altura, e um acesso lateral auxiliar possui 2,00 m de largura por 2,10 de altura. Partindo das entradas até a edificação escolar, a distância para percurso em aclave é de 5,20 m a partir do portão principal e 12,35 m a partir do lateral. Além disso a rampa foi construída sem que as laterais fossem rebaixadas, formando um degrau com 0,20 m em ambos os lados, exigindo que os cadeirantes tenham que contornar pela avenida para ter acesso pelos portões. Outro problema observado é a largura e as irregularidades das calçadas, com espaçamento de 0,80 m, portanto, bem estreita para o trânsito de pessoas e cadeirantes, além dos pequenos obstáculos no caminho. Não existe uma pintura indicativa ou um piso tátil para auxiliar os cadeirantes. Estes detalhes ficam evidentes na Figuras 3, com suas respectivas recomendações na Figura 4.

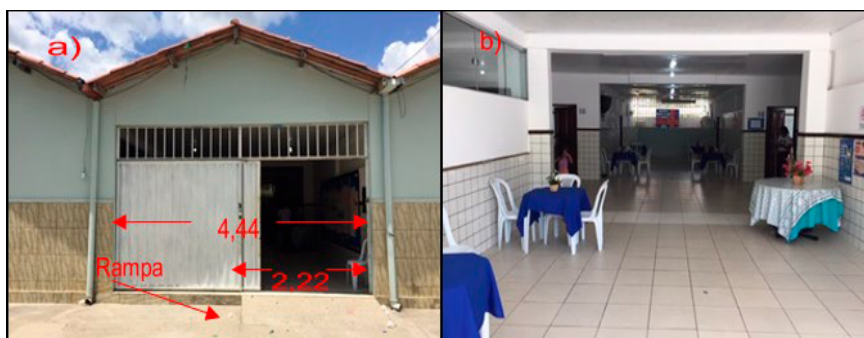
**Figura 5.** a) Portão de entrada no pátio; b) Pátio do colégio

O pátio principal é um espaço amplo, impermeabilizado com concreto desempenado, possui um leve aclive até a edificação principal, mas é de fácil circulação. Apesar do piso possuir boa rugosidade, falta a pintura, piso tátil e barras de proteção lateral que forneçam apoio para os cadeirantes (Figura 5).

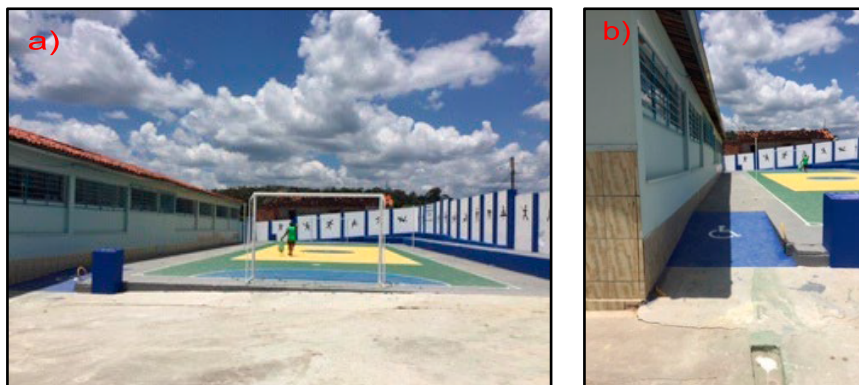
**Figura 6.** a) Quadra poliesportiva; b) Rampa de acesso

No mesmo pátio, existe uma quadra recreativa e poliesportiva com piso em concreto desempenado, devidamente pintada. Observou-se que, apesar da falta das

proteções laterais na quadra, ela atendeu as recomendações quanto a acessibilidade e sinalização dispostos pela norma NBR 9050/2015, como pode ser visto na Figura 6.

Verifica-se na Figura 6 (b) que a marcação em rampa com o Símbolo Internacional de Acesso foi adotada, esta se tornou obrigatória no Brasil pela Lei 7.405/1985, que exigiu que em todos os locais tenham tal indicação do local que permita a acessibilidade dos cadeirantes. Acrescenta-se que a NBR 9050/2015 estabelece que os locais da edificação, mobiliários e equipamentos tenham a indicação do pictograma branco sobre fundo azul. Isto mostra que nas adequações realizadas no colégio ao longo do tempo, alguns elementos foram adequados e acrescentados.

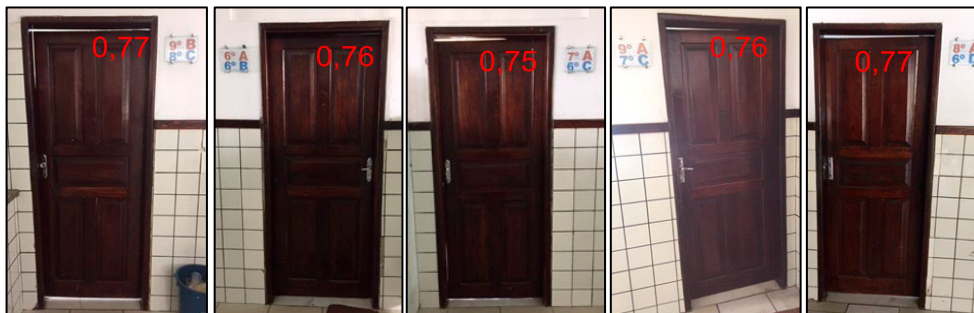
**Figura 7.** Acesso das salas de aula

Com relação ao acesso aos espaços internos, após o portão, existe um pátio coberto com acesso a todas as salas da edificação. No caso das salas de aula foi verificado o tamanho da porta de acesso das salas, que possuem vãos livres em torno de 0,75 m de largura, conforme Figura 7.

Estes acessos possuem dimensões abaixo das recomendações da NBR 9050/2015, sendo necessário que seja feita uma substituição das portas e dos puxadores, com a instalação de mecanismos de travamento das portas. Segundo a NBR 9050/2015, quando abertas, as portas devem possuir vão mínimo livre de 0,80 m de largura, com maçanetas do tipo alavanca posicionadas entre 0,80 m e 1,10 m de altura, além de um espaçamento entre portas conforme apresentado na Figura 8, permitindo a aproximação e circulação de um cadeirante.

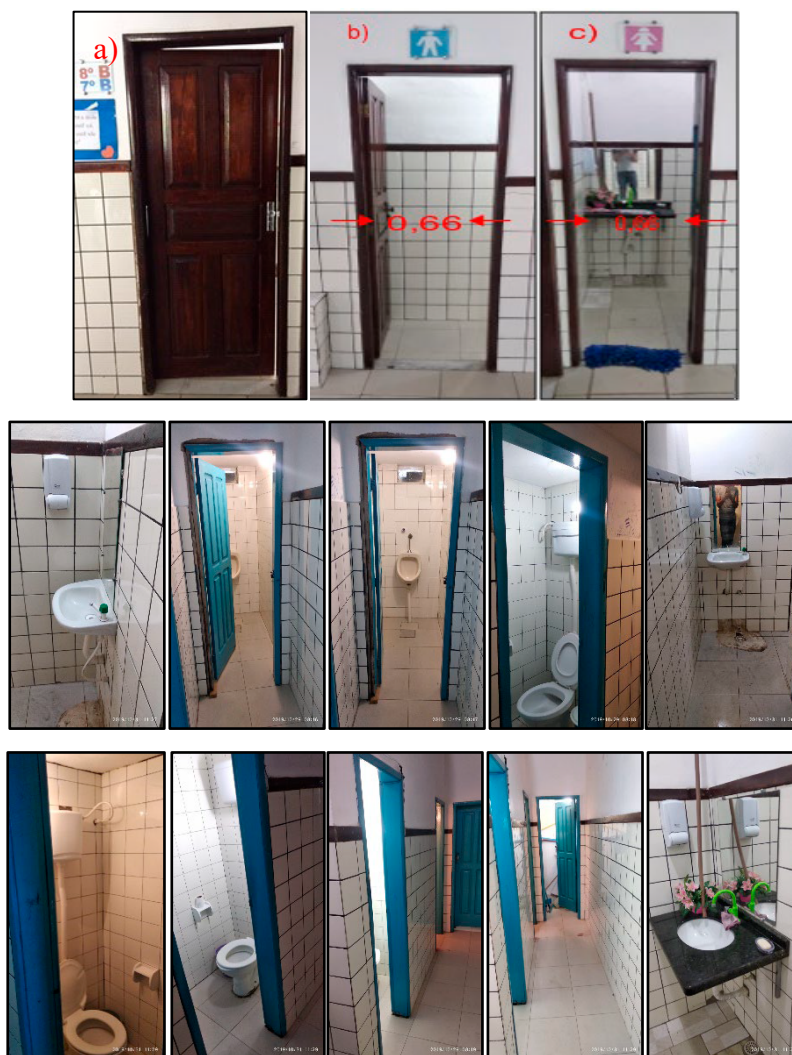
**Figura 9.** (a) Porta padrão da diretoria; (b) banheiro masculino; (c) banheiro feminino,

Sendo assim, um dos locais que devesse fazer as maiores intervenções são os banheiros, tanto dos alunos quanto dos professores. Ambos possuem problemas estruturais de acessibilidade, como piso rugoso, bancadas nas alturas recomendadas, espaço para circulação e barras de apoio. De início, os acessos dos banheiros possuem portas com dimensão média de 0,66 m de largura e sem o puxador especial. A NBR 9050/2015 recomenda que os equipamentos sanitários devem estar localizados em rotas acessíveis, próximo a circulação principal e devidamente sinalizada, sendo o mínimo de 5% das peças instaladas adequadas ao uso.

No que se refere as dimensões internas dos banheiros, o espaço disponível para a circulação é de 0,80 m, enquanto cada box possui 1,23 m x 0,83 m, sendo, portanto, inadequadas para a circulação e manobra de uma cadeira de rodas. As dimensões mínimas para os boxes são indicadas nas Figuras 8 (a) até (d), enquanto as referências dos acessos e condições internas são apresentadas nas Figuras 9 (a) até (c).

Verificou-se a necessidade de instalação de barras de apoio metálicas e inoxidáveis para garantir a segurança e autonomia dos cadeirantes, com comprimento mínimo de 0,80 m e com suporte para pessoas com peso mínimo de 150 Kg. A posição de instalação indicada situa-se a 0,75 m do piso e 0,50 m de distância da borda frontal da bacia, associada a uma barra reta vertical com comprimento mínimo de 0,70 m, posicionada verticalmente, a 0,10 m acima da barra horizontal e 0,30 m da borda frontal da bacia sanitária. Além disso, as louças sanitárias não atendem o disposto na NBR 9050/2015 e estão em número insuficiente.
