## Análise comparativa da irregularidade longitudinal por faixas de tráfego obtida por aplicativo para *smartphones*

### Comparative analysis of roughness by traffic lanes obtained by application for smartphones

Revista de Engenharia Civil IMED, Passo Fundo, vol. 6, n. 2, p. 170-185, Julho-Dezembro 2019 - ISSN 2358-6508

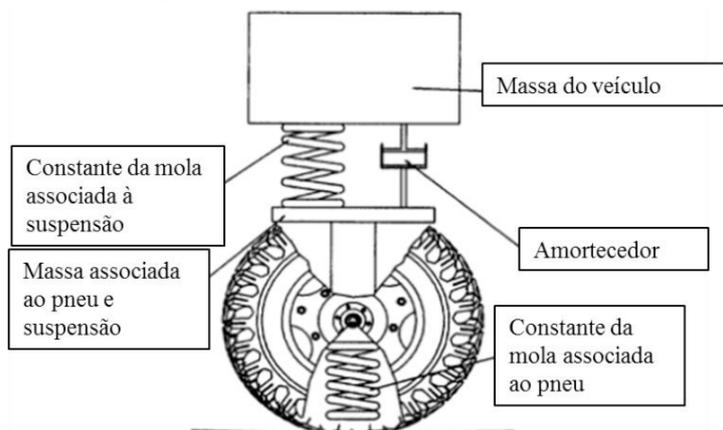
**Figura 1.** Modelo Quarto de Carro

Segundo Sayers, Gillespie e Queiroz (1986), essa escala usa um modelo matemático de um quarto de carro, ilustrado na Figura 1, para calcular o IRI, que é o quociente do movimento linear acumulado da suspensão dividido pelo comprimento do perfil longitudinal da rodovia. Assim, o IRI tem uma unidade de medida de inclinação, como mm/m, m/km ou in/mi, por exemplo.

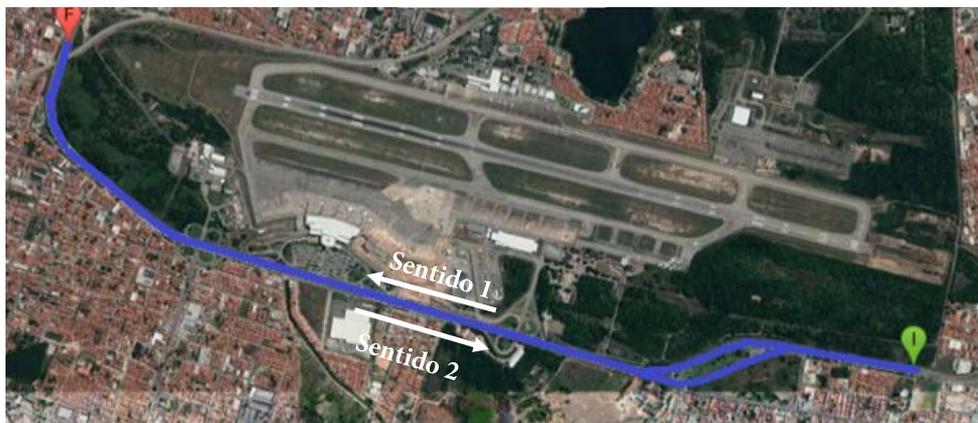
**Figura 2.** Trecho com 4,1 km de extensão avaliado

Embora a Rodovia CE-401 tenha 6 km de extensão, o trecho avaliado tem cerca de 4,1 km. Na Figura 2 é apresentado o trecho, onde os pontos indicadores “I” e “F”,

respectivamente, representam o início e o final do levantamento para as faixas de tráfego do Sentido 1, e são, respectivamente, o final e início do levantamento do Sentido 2.

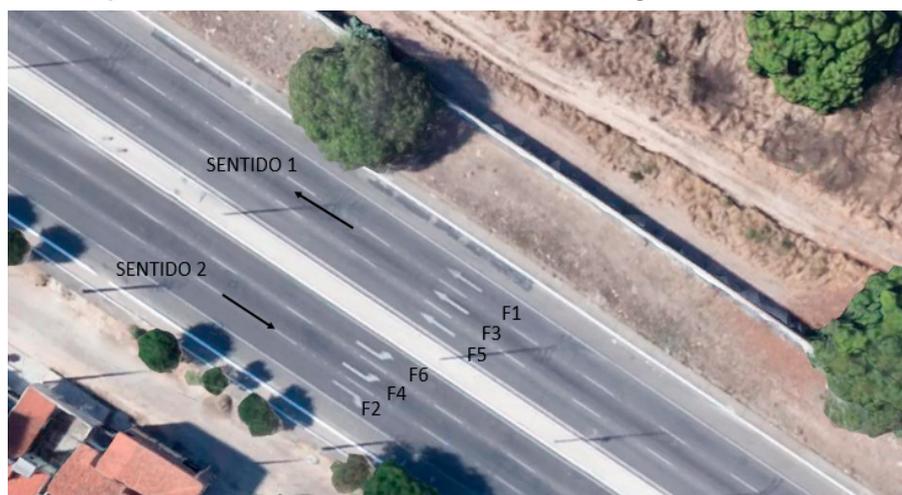
**Figura 3.** Numeração das faixas de tráfego e os sentidos

Almeida (2018) ressalta que os melhores resultados do levantamento foram obtidos com velocidades entre 60 e 80 km/h. Todavia, o levantamento realizado nessa pesquisa foi feito a uma velocidade média de 57 km/h, pois a velocidade máxima permitida na maior parte do trecho avaliado era de 60 km/h. Por outro lado, Sayers *et al.* (1986) e Karamihas e Sayers (1998) defendem que a velocidade para avaliação com equipamentos do tipo resposta deve ser limitada a 25 km/h. Assim, entende-se que a medição realizada apresenta-se com velocidades adequadas. Para um melhor entendimento da análise comparativa dos dados levantados, as faixas foram numeradas conforme ilustra a Figura 3.

Percebe-se que as faixas F5 e F6, que estão próximas ao canteiro central da rodovia, apresentam conforto ao rolamento melhor, em relação às faixas próximas ao acostamento (F1 e F2). O fato de o tráfego de veículos pesados ocorrer preferencialmente nas faixas de tráfego mais externas (próximas ao acostamento) é uma hipótese para essa diferença na qualidade do rolamento. Além disso, pelos dados de Volume Médio Diário Anual (VMDa), por classes de veículo (Tabela 4), a porcentagem de veículos pesados como caminhões e ônibus é bem significativa, com 35% no Sentido 1 e 40% no Sentido 2.
