Acessibilidade para portadores de necessidades especiais no centro histórico da cidade de Itá – SC

Accessibility for special needs carriers in the historical center of the city of Itá – SC

Revista de Arquitetura IMED, Passo Fundo, vol. 6, n. 2, p. 45-70, Jul.-Dez., 2017 - ISSN 2318-1109

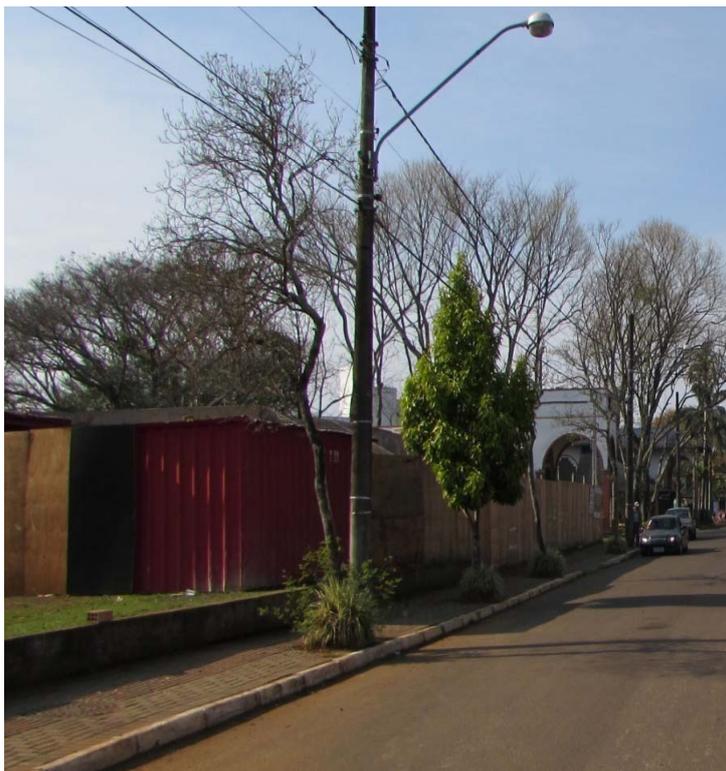
Figura 01. Passeio I

A Figura 01 diz respeito a circulação externa presente na ABNT/NBR 9050 (2015), as calçadas e vias exclusivas de pedestres devem ter piso tátil que funciona como objetivo de orientar todas as pessoas, mas em especial aquelas que possuam deficiência visual ou baixa visão, em locais designados as rotas acessíveis, a sinalização pode ser de alerta ou direcional (CARTILHA DE ORIENTAÇÃO – CREA, 2012), além de possuir um passeio livre para a circulação das pessoas sem degraus ou qualquer tipo de empecilho. Na Figura 01 observa-se claramente que a faixa livre de 1,20m não foi respeitada, não há também sinalização tátil de piso adequada.

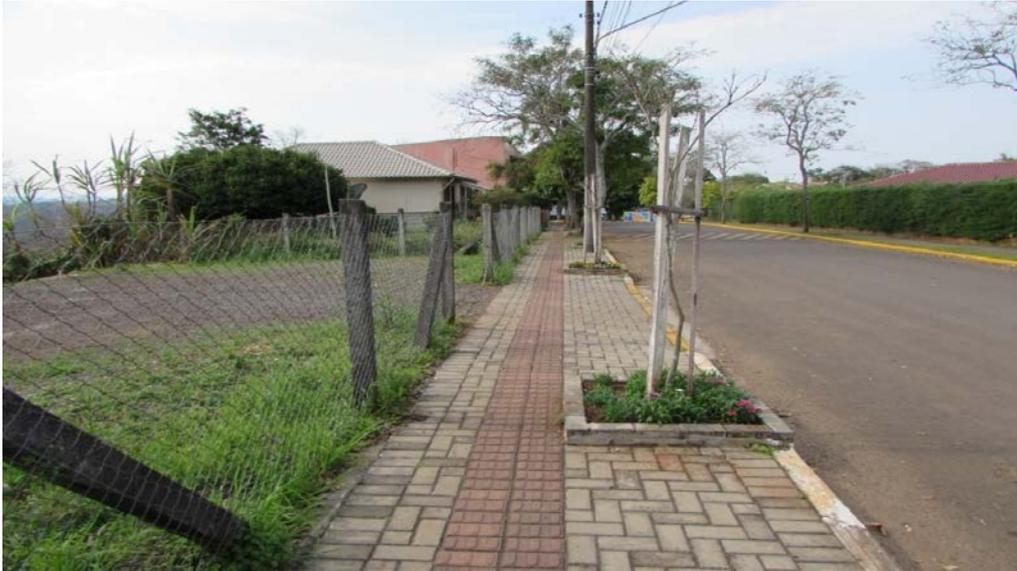
Figura 02. Passeio II

A Figura 02 demonstra os mesmos problemas encontrados na Figura 01, porém com vista de outro ângulo, onde se observa também o não respeito da faixa livre, destinada a canteiros e árvores, e piso tátil em desacordo com a legislação.

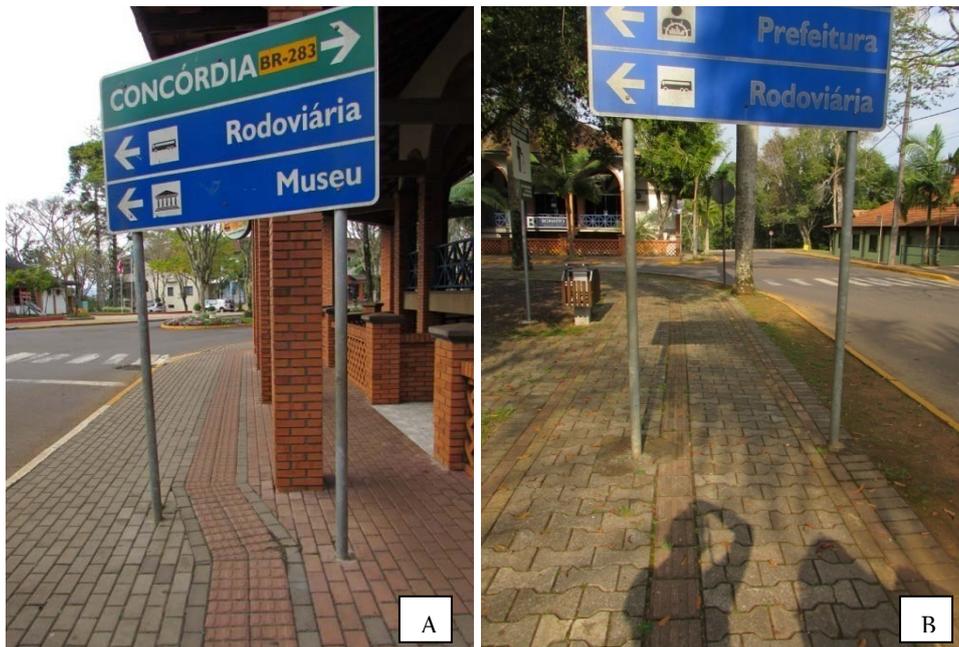
Figura 03. Placas urbanas

Com a observação feita na área de abrangência da pesquisa, constatou-se o grande empecilho de locomoção que o mobiliário urbano causa nas vias quando não planejados. A Figura 03 A e B traz o exemplo deste problema.

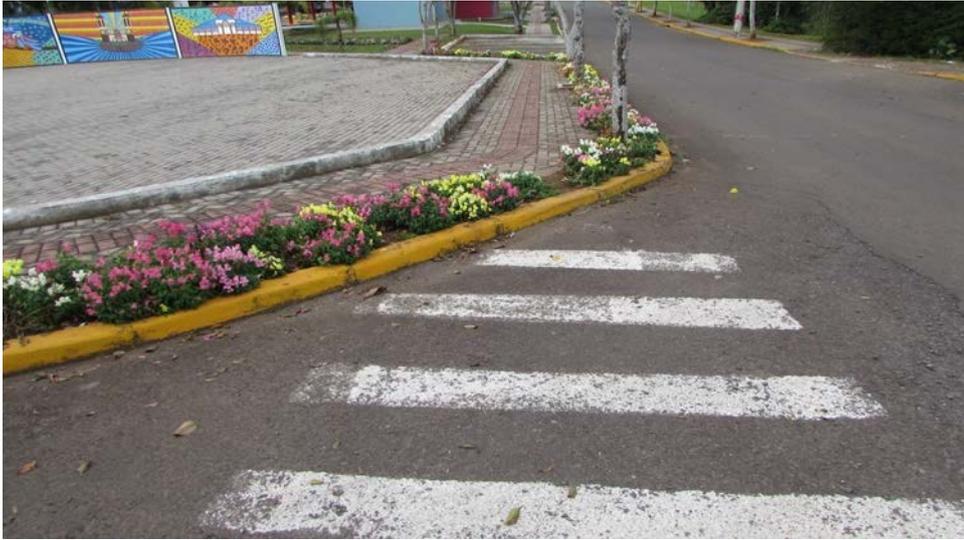
Figura 04. Meio fio sem rebaixo I

A Figura 04 apresenta canteiro sem rebaixo de meio fio na sequência da faixa de pedestres, impossibilitando a utilização por pessoas com mobilidade reduzida e deficiência visual.

A forma correta seria de acordo com o abordado na ABNT/NBR 9050 (2015), o qual diz que em canteiros divisor de pistas, deve ser adotado o rebaixamento do canteiro e a largura deve ser de acordo com a faixa de pedestre presente no local ou então deve ser adotado faixa elevada.

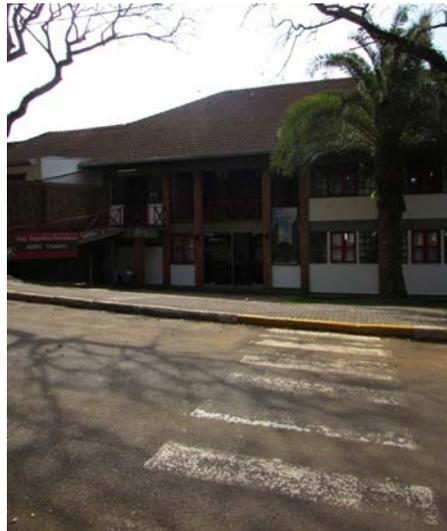
Figura 05. Meio fio sem rebaixo II

O mesmo problema da figura 04 se repete em diversos outros locais da região central do município de Itá, conforme apresentado na Figura 05.

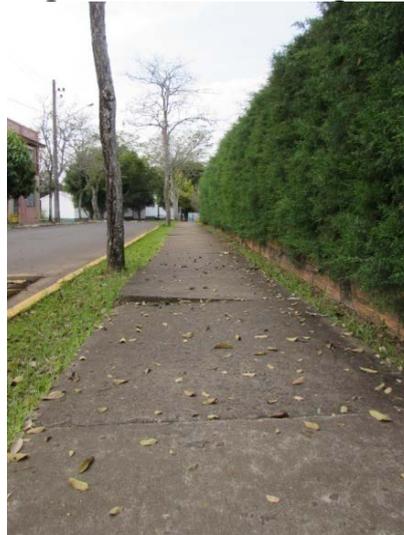
Figura 06. Calçada irregular

Calçadas irregulares e danificadas são outro problema encontrado no Centro Histórico do município, a Figura 06 aborda essa situação.

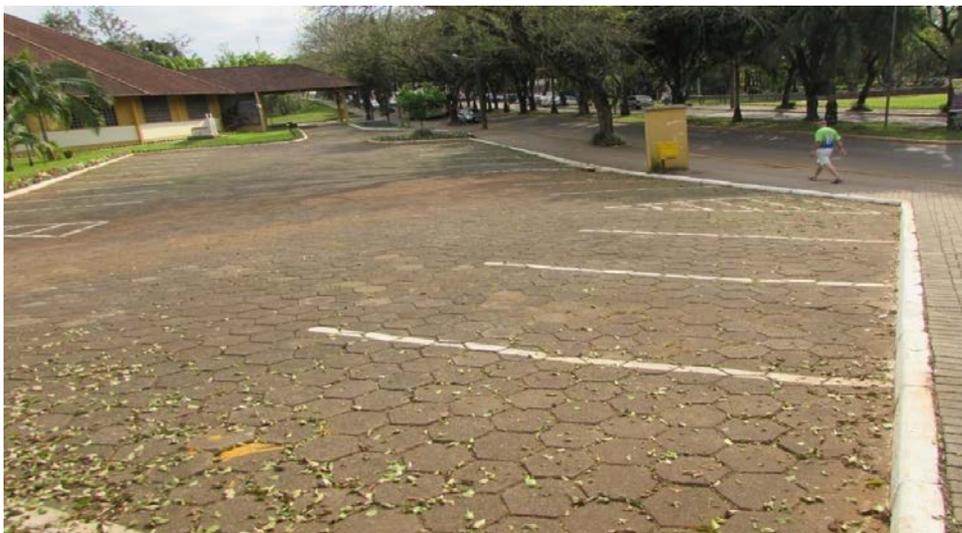
Figura 07. Estacionamento I

Porém na área de abrangência pertencente ao estudo não foram constatadas tais vagas de estacionamento reservadas nas vias públicas do município, nem nos estacionamentos externos ou estacionamentos internos das edificações de uso público ou coletivo, de forma correta, conforme ilustrado pela Figura 07, que se refere ao estacionamento da Igreja Matriz.

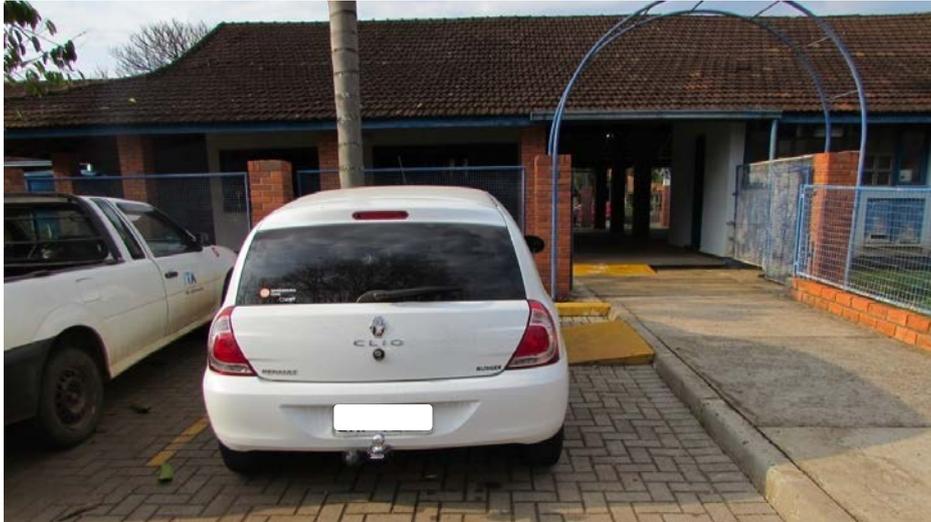
Figura 08. Estacionamento II

A Figura 08 abrange uma escola da cidade, onde há rampa de acesso, porém esta entra em confronto com o estacionamento, quando há um carro no local, pois o mesmo fica sobre a rampa, impossibilitando seu uso.

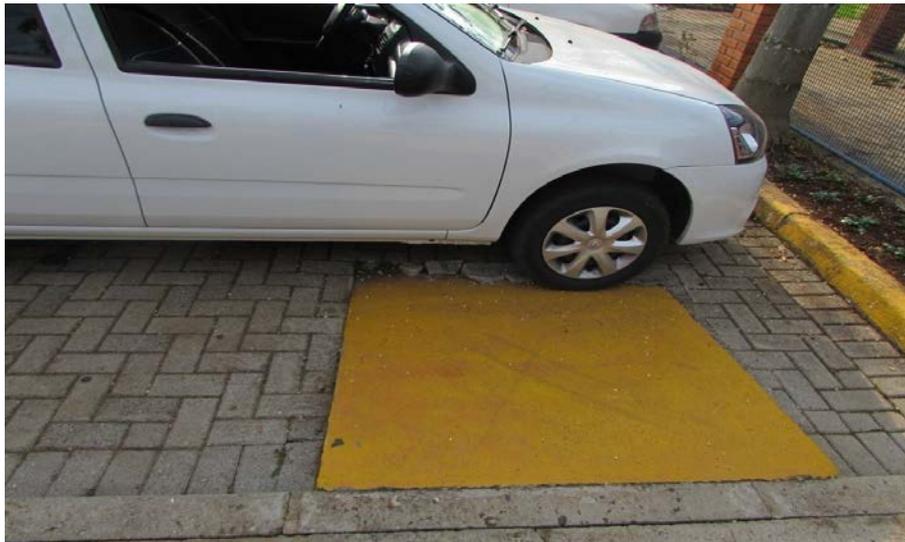
Figura 09. Estacionamento III

A Figura 09 aborda o mesmo problema da Figura 45, porém com vista de outro ângulo, para melhor exemplificação do problema exposto.

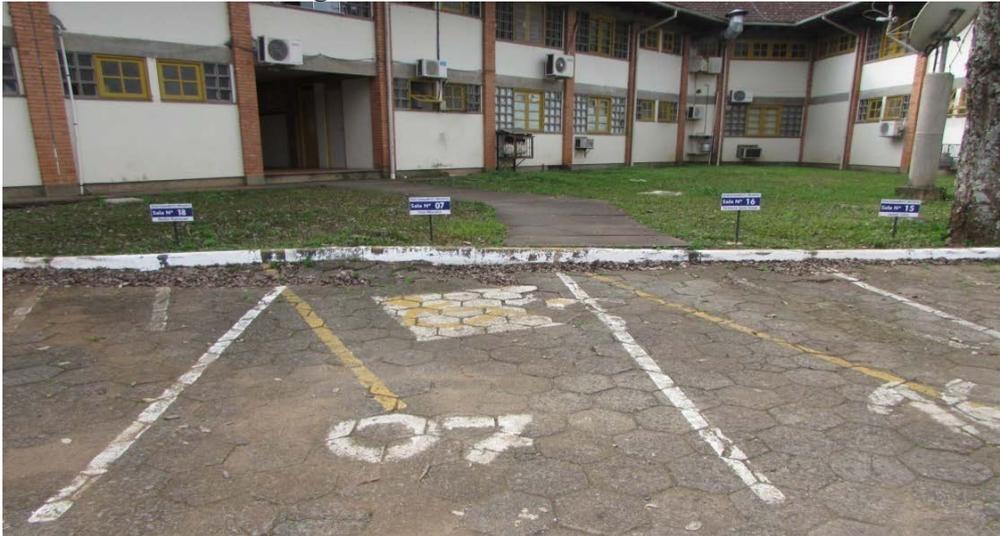
Figura 10. Estacionamento IV

No centro comercial da cidade, que faz parte da área de abrangência da pesquisa, observou-se, conforme Figura 10, que uma vaga de estacionamento foi improvisada, porém não segue os padrões especificados pela ABNT/NBR 9050 (2015), não segue também a sinalização de locais acessíveis para deficientes.

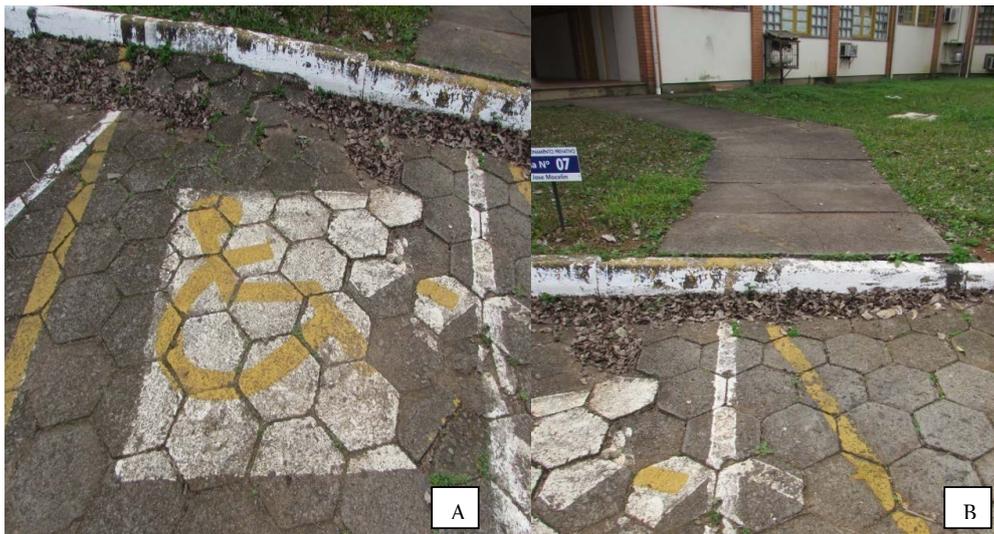
Figura 11. Estacionamento V

A Figura 11 A e B, mostra com mais detalhes os problemas relatados na Figura 09. Identificando ainda, que não existe rebaixo de meio fio nesta área.

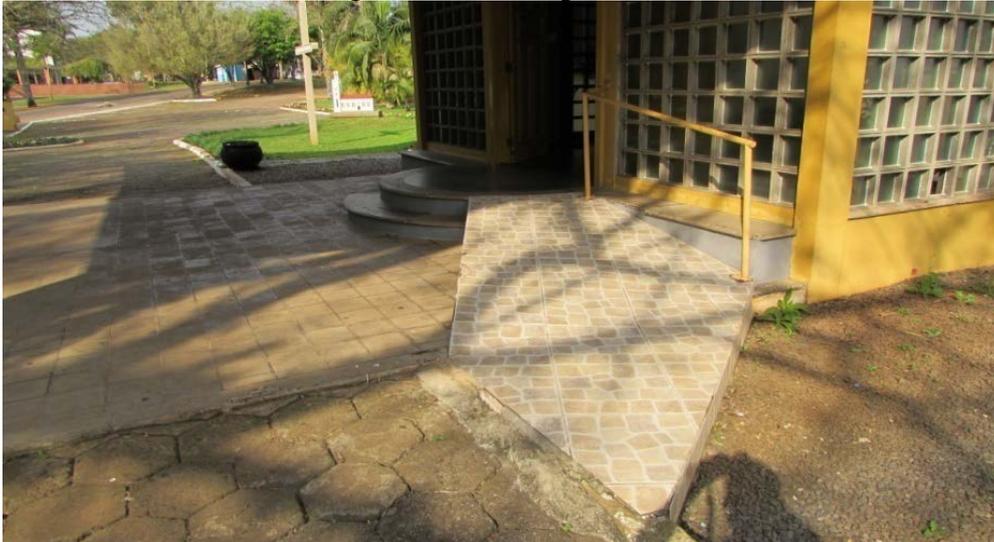
Figura 12. Rampa de acesso

Deve ser garantido o acesso a todos os tipos de edificações e a todos os níveis que nela existirem. As rampas, pisos e corrimãos devem atender as diretrizes da ABNT/NBR 9050 (2015). A Figura 12 apresenta o acesso a Igreja Matriz São Pedro, a qual não está de acordo com o especificado pela ABNT/NBR 9050 (2015), não apresenta corrimão e guarda-corpo em um dos lados e no outro lado é dotado apenas de guarda-corpo.

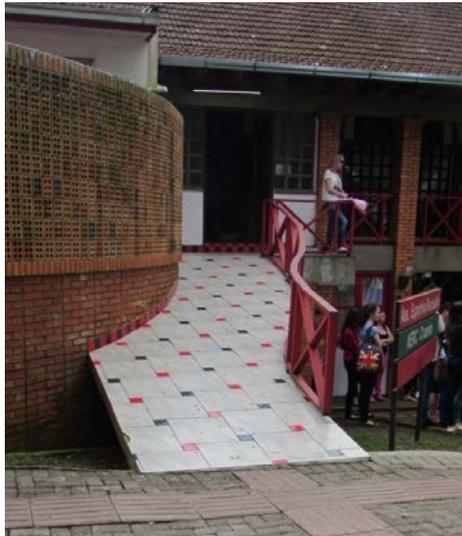
Figura 13. Rampa de acesso II

O acesso também é dificultoso em outros pontos da cidade, como a exemplo da Figura 13, que demonstra rampa com inclinação, piso e corrimão em desacordo com a ABNT/NBR 9050 (2015).

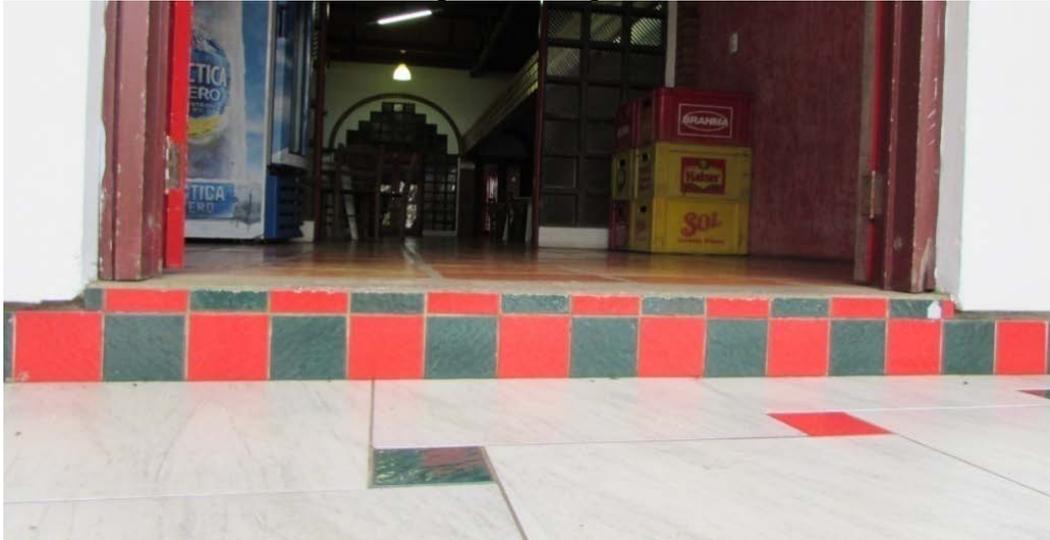
Figura 14. Degrau

A Figura 14 demonstra o mesmo local da Figura 13, porém com detalhe para a entrada da edificação, após a rampa, percebendo-se pela foto que há um degrau, o qual impossibilita a movimentação autônoma da pessoa com necessidades especiais.

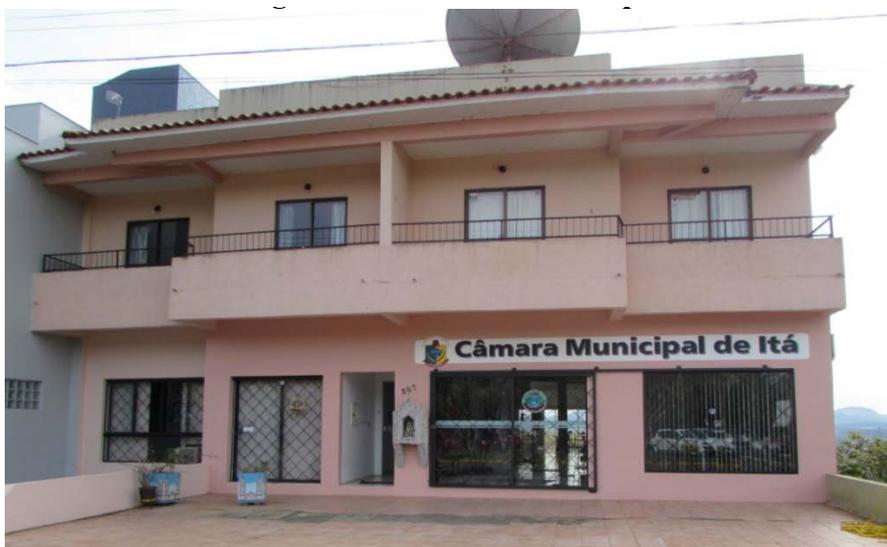
Figura 15. Câmara Municipal

A Figura 15 retrata a Câmara Municipal de Itá que não se trata de um prédio histórico, porém consta na pesquisa por se tratar de uma edificação pública e que está localizada dentro da área do Centro Histórico do município. Neste local, o acesso também é um problema, conforme ilustrado pela Figura 15, o piso é escorregadio, podendo causar quedas. Sendo ainda, que a porta de entrada possui degrau, o que impossibilita o seu uso autônomo, principalmente por cadeirantes.

Câmara Municipal possui piso escorregadio e entrada com degrau.	Implantação de piso tátil direcional e rampa de acesso, eliminado o degrau existente.
Clube Cruzeiro, com inclinação de rampa, piso e corrimão em desacordo, contando ainda com degrau na porta de entrada ao segundo piso.	Instalação de corrimão e guarda-corpo, reconstrução da rampa garantindo a inclinação preconizada pela norma, provavelmente criando uma rampa em U para atender a todo desnível, piso tátil direcional e largura adequada ao exigido pela ANBT/NBR 9050 (2015), retirada do degrau existente na porta.
Clube Cruzeiro sem sanitário exclusivo para cadeirantes. Os sanitários existentes não têm área de giro, portas, bacias sanitárias e lavatórios adequados.	Implantação de sanitário exclusivo para cadeirantes, com acesso independente.
Clube Cruzeiro sem acesso interno ao pavimento superior da edificação.	Implantação de elevador.

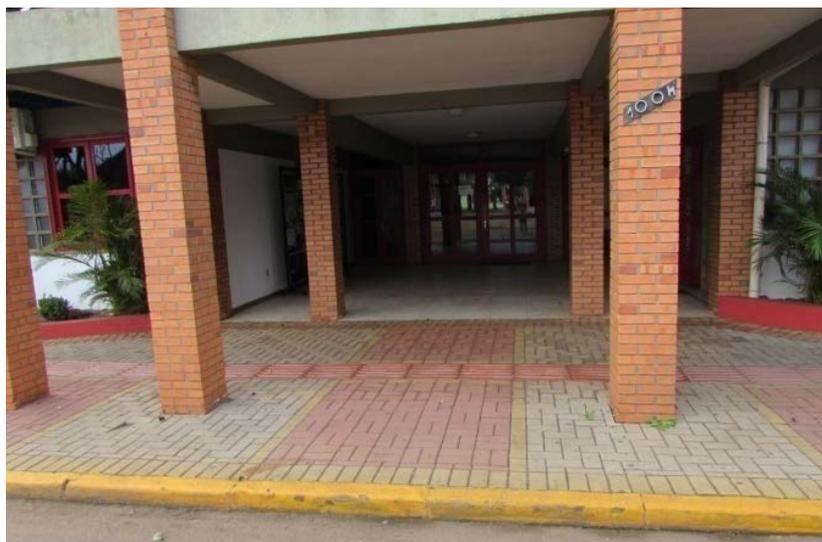
Figura 16. Prefeitura Municipal

A 16 apresenta a Prefeitura Municipal de Itá, o piso de alerta existente na calçada não tem sequência até as portas de entrada da edificação, sendo que o piso existente também é escorregadio, como no caso da Câmara Municipal.

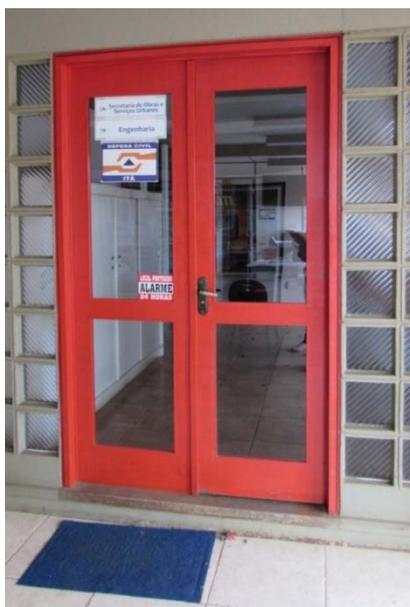
Figura 17. Sala da Prefeitura Municipal

Nas salas pertencentes à Prefeitura de Itá, a entrada de algumas portas, como a exemplo da Figura 17, que é referente à sala da secretaria de obras e serviços urbanos e setor de engenharia, há degraus, que causam a inviabilidade de circulação autônoma.

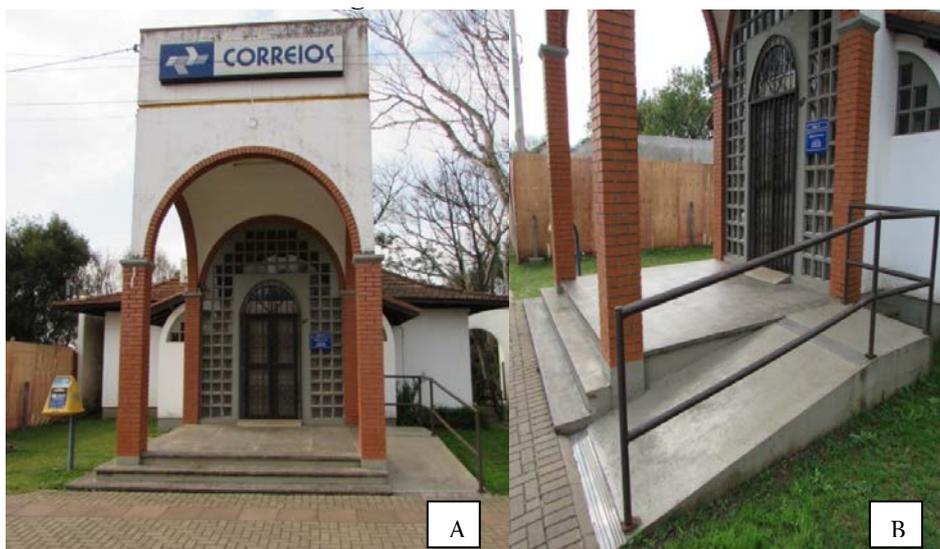
Figura 18. Correios

No correio, outro estabelecimento público da cidade, apresentado na Figura 18 A e B existe o acesso feito por rampa, porém, o piso está em desacordo, não há sinalização tátil e as barras de apoio estão instaladas em apenas um dos lados, tendo ainda os problemas da largura do patamar e inclinação em desacordo com o especificado em norma.

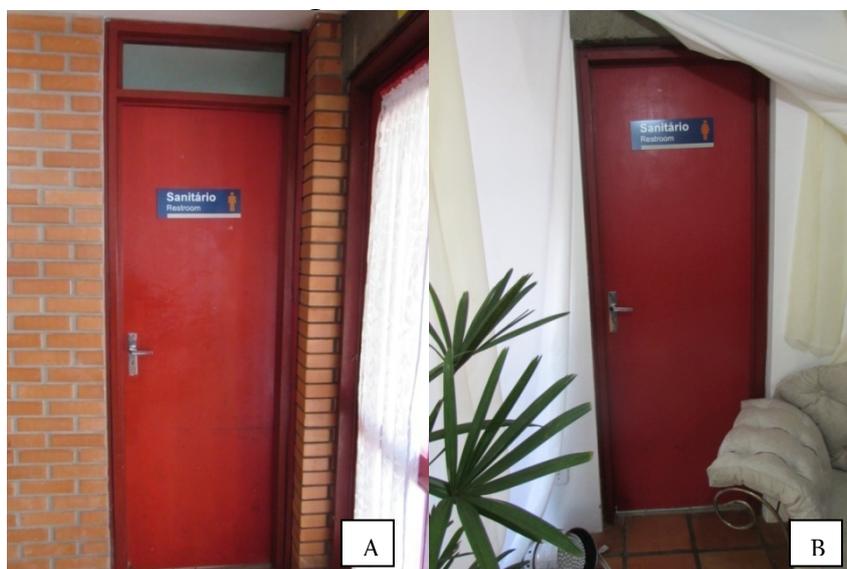
Figura 19. Sanitários

Na parte interna das edificações o acesso livre e autônomo também deve ser garantido, ainda, quando se trata de sanitários, deve ser previsto acesso exclusivo a esse ambiente. No local da Figura 19 A e B, o local não possui banheiro exclusivamente para cadeirantes.

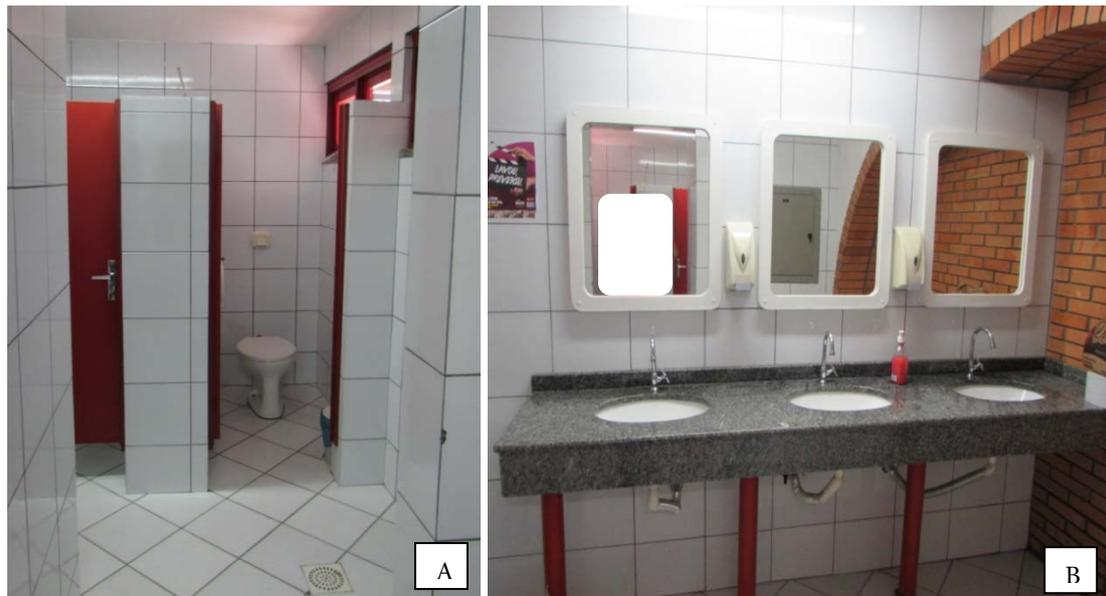
Figura 20. Banheiros internos

A Figura 20 A e B, mostra a parte interna dos sanitários, que não possuem: área de giro, portas, sanitários e pias adequadas, para quem faz uso de cadeira de rodas, inclusive a norma obriga que esses sanitários (quando existirem), tenham acesso externo, conforme mencionado anteriormente.

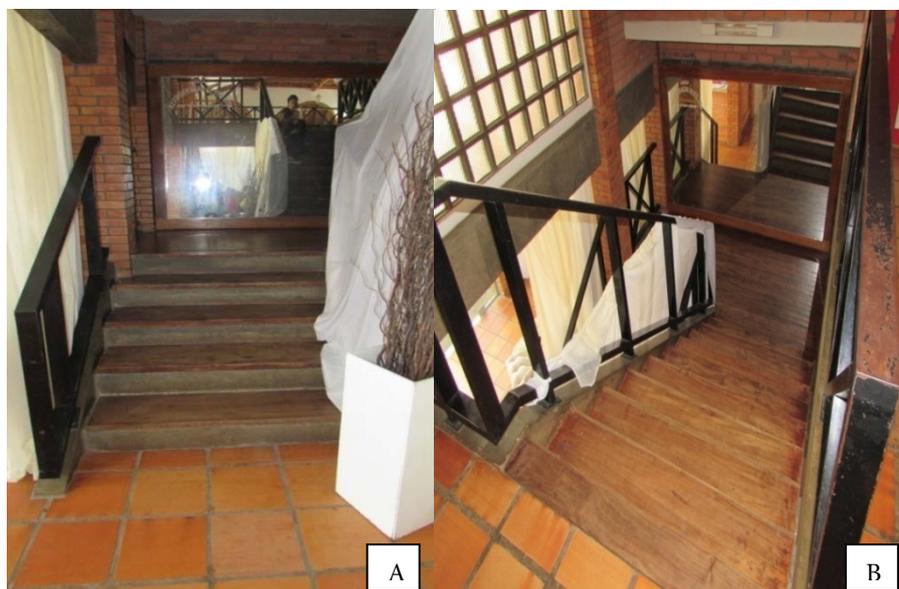
Figura 21. Escadas

A Figura 21 A e B, exemplifica a falta de acesso a parte superior do Clube Cruzeiro de Itá, utilizado para realização de eventos. Para locomoção há apenas escadas, onde pessoas com mobilidade reduzida não conseguem utilizar. No prédio também não consta piso tátil para deficientes visuais, nem indicações em *Braille* nos corrimãos existentes.
