Estudo de Avaliação Pós-Ocupação do conforto acústico do prédio 15 da URI Campus Santo Ângelo

Post-Occupancy Evaluation Study of the acoustic comfort in the building 15 of URI Campus Santo Ângelo

Revista de Arquitetura IMED, Passo Fundo, vol. 6, n. 2, p. , Jul.-Dez., 2017 - ISSN 2318-1109

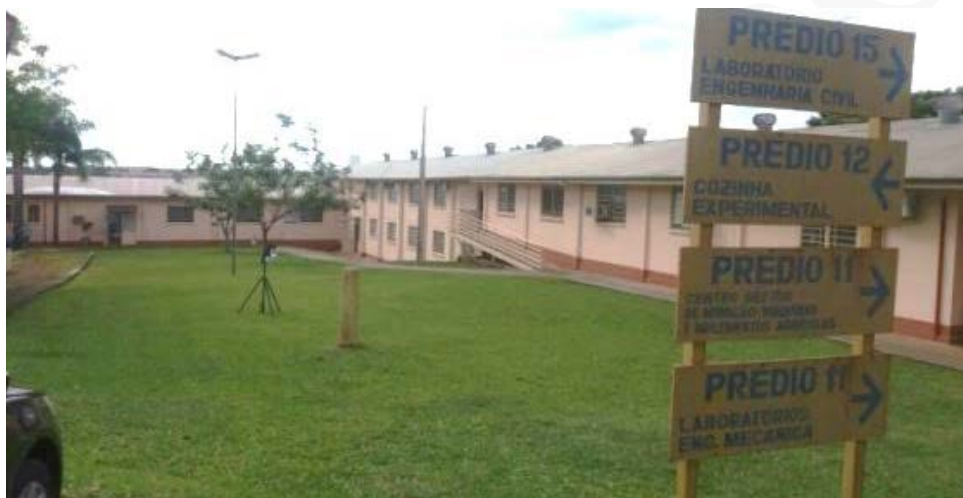
Figura 4. Vista externa do edifício

Inicialmente concebido com a finalidade de abrigar somente os laboratórios do curso de engenharia civil, a proposta formal e espacial do edifício condiz, de certa forma, com o seu uso por aparentar uma arquitetura simples (Figuras 4 e 5). Sua estrutura consiste em alvenaria de vedação, pilares em concreto armado, não apresenta laje nem forro, a estrutura do telhado e a telha são metálicos e possui acessibilidade parcial, pois para um cadeirante acessar de um pavimento ao outro necessita sair do prédio para tal.

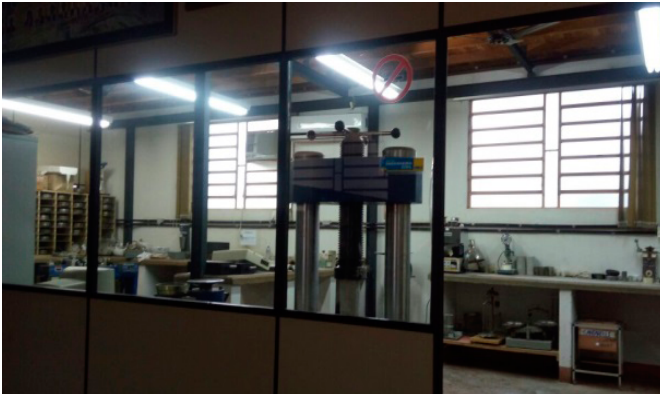
Figura 6. Laboratório de pavimentação e solos

O pavimento térreo abriga os laboratórios de pavimentação, solos (Figuras 6 e 7), materiais de construção, argamassa, maquetes, uma sala de aula, sala de plotagem, sanitários, feminino e masculino, e sala para motoristas. Devido ao seu uso, a pavimentação do mesmo é de cimento queimado de coloração vermelha, o que é uma boa opção para amplas áreas, além de favorecer a manutenção e ter resistência aos impactos. A Figura 8 apresenta a planta baixa do pavimento térreo destacando seu zoneamento de usos.

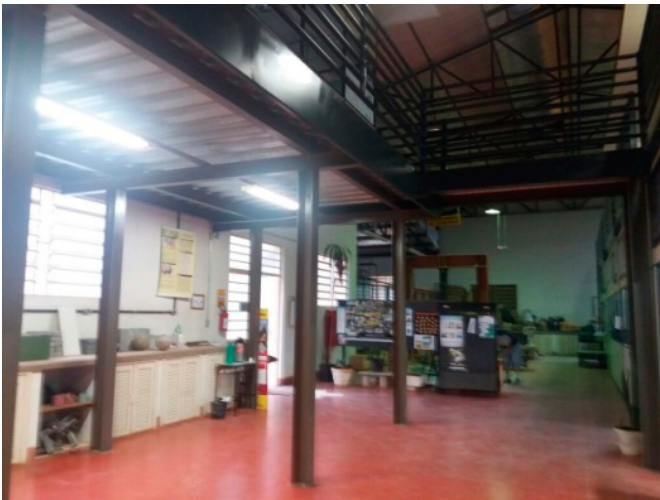
Figura 9. Vista da sustentação metálica do mezanino

Devido à demanda crescente de cursos, foi adicionado um mezanino, que abriga gabinetes de professores e coordenadores dos cursos de engenharia, composto por estrutura metálica e piso de madeira. Devido à nova oferta de cursos (Arquitetura

e Urbanismo e Agronomia), aumentou-se a demanda de gabinetes de professores e coordenadores, sendo então, acrescida ao mezanino, uma estrutura em *steel frame* com piso cerâmico. Os ambientes são delimitados por divisórias leves e a ventilação é prejudicada pela tipologia de esquadrias empregadas, neste caso, basculantes. Internamente os ambientes possuem forro de PVC e nas circulações não há tratamento de forro ou laje (Figuras 9 e 10). A Figura 11 apresenta a planta baixa do mezanino com as duas estruturas finalizadas e um zoneamento de acordo com os usos e funções de cada espaço.

Os ambientes internos localizados abaixo do mezanino, nos locais onde há piso de madeira, também não possuem forro. Desta forma, são somados os ruídos provocados pelos equipamentos dos laboratórios com o ruído provocado pelo caminhar das pessoas no mezanino, prejudicando a concentração dos usuários destes locais.

Para o piso de madeira do mezanino, que também é responsável pela emissão de alto ruído provocado pelo caminhar das pessoas propõe-se amenizar os ruídos nos

gabinets com o uso de colchões moles como pisos flutuantes ou emborrachados na parte do mezanino, além de colocação de forro nas áreas que ainda não tem, em um material absorvente, como os forros acústicos. Esta solução é semelhante à empregada por Barbosa e Zeballos (2004) em seu estudo para isolamento acústico da sala de peneiras do laboratório de materiais de construção do CTU, cuja proposta foi a “fixação no contra piso de concreto de chapa isolante de fibra de madeira natural espessura de 12mm, densidade de 260Kg/m² e coeficiente médio de absorção de som de 30% (250 a 2000 Hz) revestida com piso emborrachado.” (BARBOSA; ZEBALLOS, 2004).

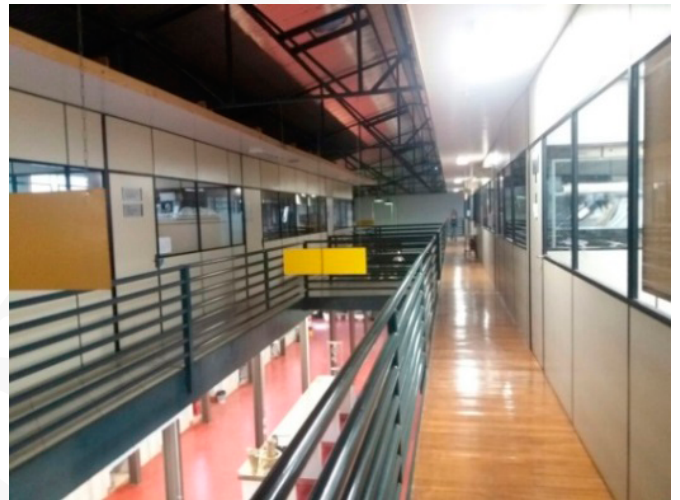
Figura 10. Vista da estrutura e materiais empregados no mezanino

Os espaços localizados no mezanino, contam com forro em PVC, o qual pode ser considerado um ponto positivo, pois contribui com a acústica ao isolar estes espaços. Porém, observa-se que não há um conforto acústico ideal nestes ambientes, pois apesar de haver divisórias e forro, para isolamento do restante do edifício, não há tratamento acústico adequado a estes espaços, principalmente pela fonte de ruído ser muito próxima e gerar ruídos muito altos. Desta forma, foram necessárias medições em alguns pontos da edificação, para constatar o conforto acústico e a exposição diária dos usuários ao nível de ruído ali presente.

Ainda, para diminuir o ruído nos gabinetes de professores com uma solução de médio prazo, pode-se incluir o uso de divisórias compostas pelo sistema massa-mola-massa, como paredes em estilo *drywall* com a aplicação de placas cimentícias, preenchidas internamente com lã de pet, aglomerado de cortiça expandida, fibra de coco ou forro mineral que são maneiras mais sustentáveis de tratar o problema, conforme destacado por Formolo *et al.* (2017) em seu estudo referente à materiais sustentáveis com propriedades acústicas favoráveis. A Tabela 7 apresenta um quadro resumo dos materiais que podem auxiliar na melhoria da qualidade ambiental do objeto de estudo.

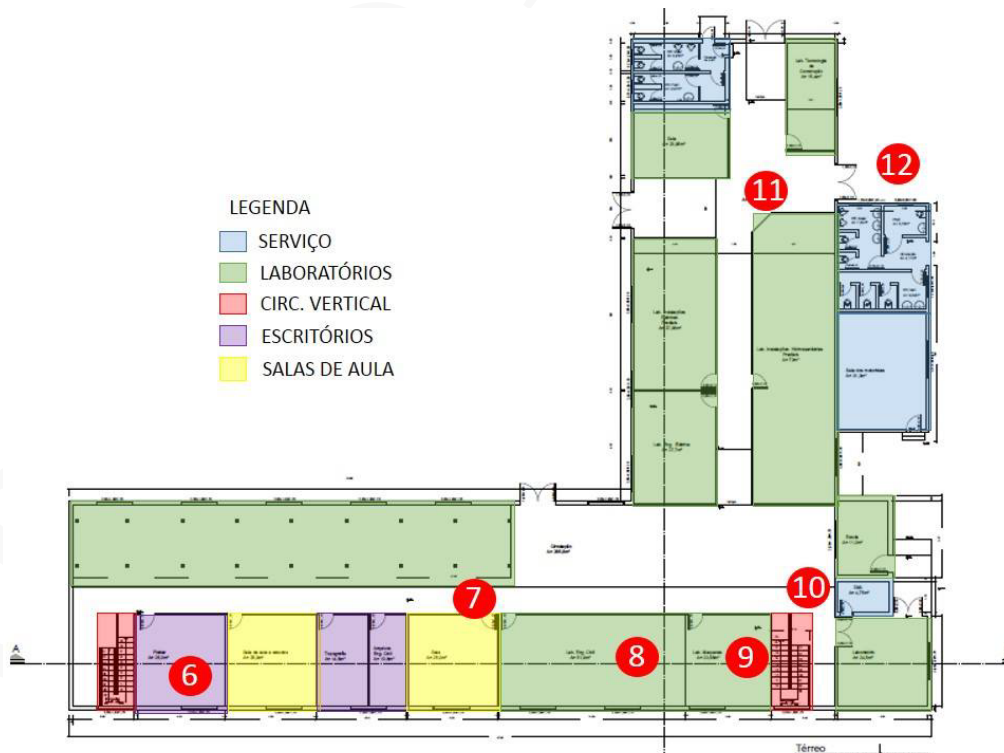
Figura 13. Planta baixa zoneada com pontos de medição – térreo

Os pontos de medição definidos para o térreo são, em sua maioria, locais de geração de ruído como os laboratórios do curso de engenharia civil: pontos 7 (Laboratório de solos), 8 (Laboratório de pavimentação) e 10 (Laboratório de argamassa); e o laboratório de maquetes (ponto 9), que possuem equipamentos que emitem ruído. Foram medidos pontos nas circulações (ponto 11) e locais nas extremidades do edifício, um externo (ponto 12) e um internamente a um ambiente fechado, neste caso a sala de plotagem (ponto 6). Desta forma, é possível verificar diversas situações e usos, juntamente com o desempenho dos fechamentos e materiais utilizados.

Observa-se que nas medições, os pontos 1 ao 10 apresentam valores em dB superior ao máximo permitido pela norma NBR 10152, considerando os níveis de conforto acústico. Os pontos 11 e 12 enquadram-se nos intervalos prescritos na norma somente nas situações em que os equipamentos geradores de ruído não estão em funcionamento. Ao analisar os dados, é possível afirmar que, quando os equipamentos que são fontes de ruído encontram-se em funcionamento, nenhum ambiente se apresenta no intervalo de conforto acústico estabelecido pela norma NBR 10152. Quando estes equipamentos estão desligados, apenas dois pontos se enquadraram no intervalo adequado de dB, a saída posterior para o prédio 24 e o exterior ao prédio. Porém é importante ressaltar que ambos os pontos podem ser considerados externos à edificação. Desta forma, pode-se afirmar que 100% dos ambientes internos não atendem o nível de conforto acústico tido como referência.

A primeira recomendação é de que as fontes de ruídos devem ser retiradas de dentro do prédio durante o manuseio, considerando que muitos equipamentos, como a betoneira, serra circular, tico-tico e serra portátil, podem ser movidos para as áreas externas do edifício, sendo que o mesmo possui áreas externas para o manuseio destes equipamentos. Para amenizar o efeito dos ruídos sobre a saúde dos trabalhadores os mesmos deveriam usar equipamentos de proteção individual (EPIS), como protetores auriculares.
