EMPREGO DE ENSAIOS NÃO DESTRUTIVOS PARA INSPEÇÃO DE ESTRUTURAS DE CONCRETO*

RESUMO

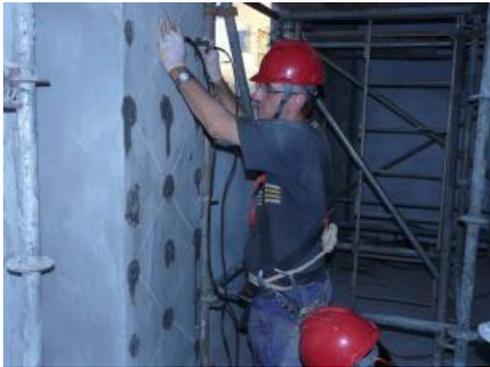
Figura 1 - Execução do Ensaio de VPU.

Uma das vantagens é que, por ser rápido e não-destrutivo, o ensaio de VPU oferece a oportunidade de fazer um controle total dos elementos que compõem a estrutura, inclusive ao longo do tempo. Os resultados deste tipo de análise podem ser usados para prognóstico da qualidade ou para correção do processo tecnológico. A Figura 1 ilustra a execução do ensaio com um equipamento portátil de ultrassom.

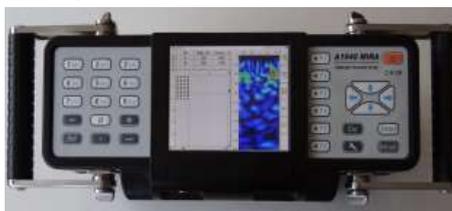
Figura 3 - Tomógrafo A1040 – MIRA.

De maneira a executar uma análise tomográfica de postes de concreto foi utilizado um tomógrafo 3D. De forma a realizar a análise, o tomógrafo utiliza ondas de cisalhamento e é um sistema capaz de gerar imagens 3D tomográficas de elementos de concreto, possibilitando a detecção de falhas em estruturas desse material. A Figura 3 mostra uma vista do tomógrafo utilizado [11].

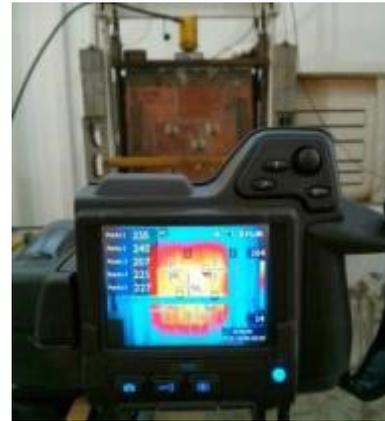
Figura 2 - Execução do Termografia.

Medindo essa temperatura em certas condições de fluxo de calor, pode-se determinar a localização das anomalias, todavia os resultados da termografia são apresentados em formas de termogramas. Os termogramas são gerados pelos termógrafos infravermelhos, usados para medir a intensidade de calor emitida por um material submetido a uma pulsação de calor. Uma área de defeito tem condutividade térmica diferente e se revela como uma área resfriada ou com manchas quentes (Bauer et al. [8]). A termografia é utilizada em estruturas de concreto para detectar defeitos, que têm condutividade térmica mais baixa do que o concreto [9]. A Figura 2 ilustra a execução do ensaio de termografia.

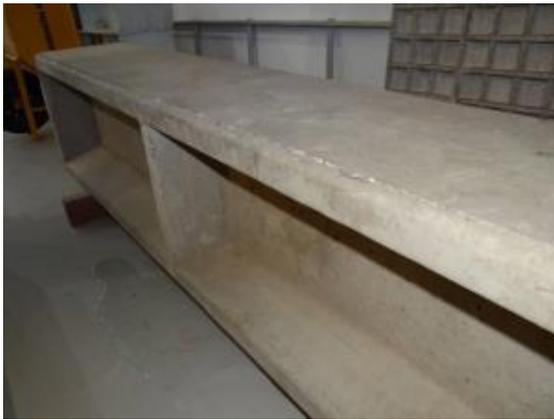
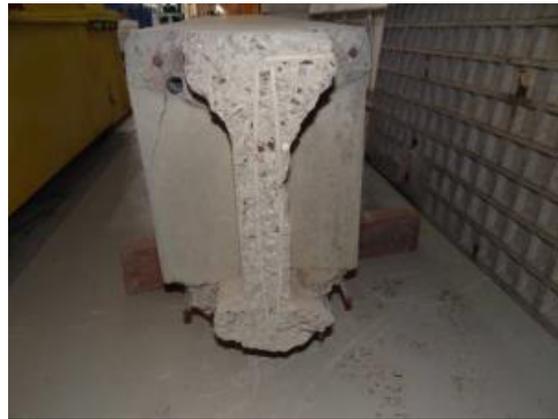
Figura 7 - Segmento de poste analisado (a), leitura com tomógrafo MIRA (b).

O presente estudo de caso demonstra a aplicação prática da tomografia ultrassônica em um segmento de poste de concreto armado. Este estudo se baseou na aplicação da tomografia para detectar defeitos internos em postes de concreto armado utilizados comumente pelas companhias distribuidoras de energia elétrica. A varredura foi realizada ao longo do comprimento do segmento de um poste do tipo “duplo T”, como pode ser observado na Figura 7.

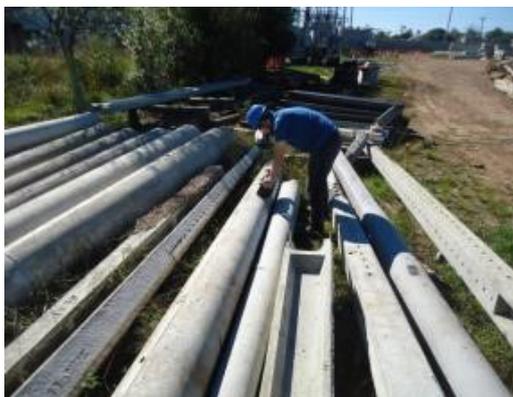
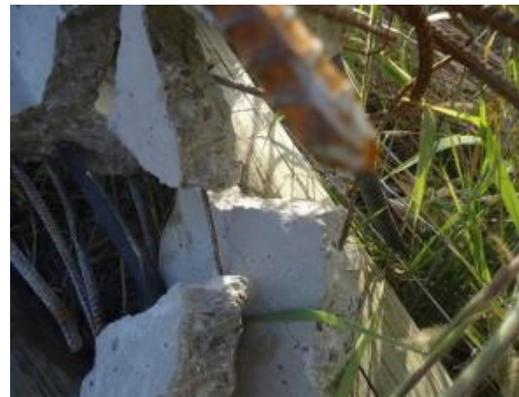
Figura 10 - (a) e (b) análise dos postes danificados.

O presente estudo de caso ilustra a análise da tomografia ultrassônica. A Figura 10 ilustra como ficaram danificados os postes após a ocorrência do sinistro que fez com que grande parte da região central do Rio Grande do Sul ficasse sem energia elétrica por, pelo menos, uma semana.
