# **ANÁLISE DO DESEMPENHO DE ESPAÇADORES NO CONCRETO ATRAVÉS DA CORROSÃO POR ÍONS CLORETO**

## *Performance assessment of concrete-spacer through the corrosion due to chloride ions*

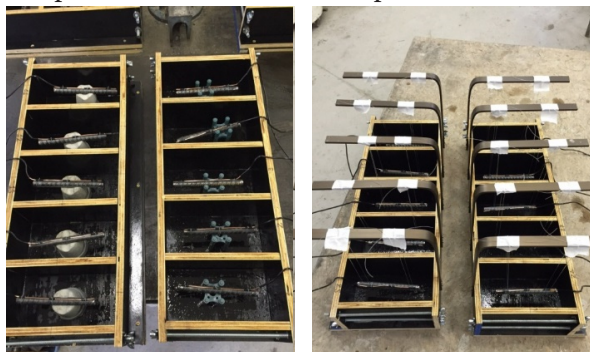
Com formato prismáticos, apresentam dimensões de  $100 \times 100 \times 200\text{mm}$ , contendo uma barra de armadura de 12,5mm de diâmetro e 145mm de comprimento, inserida no centro do corpo de prova, com auxílio de espaçadores, como se observa na Figura 01.

**Figura 01** – Vista das formas prismáticas, com as barras posicionadas nos espaçadores

Antes da moldagem dos corpos de prova, foi fixado um fio de cobre sobre o comprimento da barra, utilizando um espaçador para auxílio, evitando que o fio de cobre estabelecesse contato elétrico com a barra. Além disso, esse espaçador utilizado tem função de garantir o cobrimento do concreto.

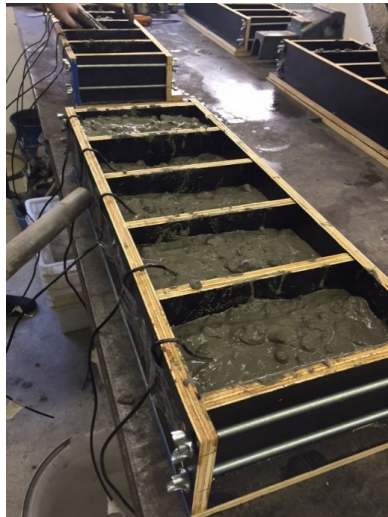
O concreto empregado foi preparado em laboratório, com auxílio de uma betoneira de eixo vertical, que garante a homogeneidade da mistura. Após a medição da consistência do concreto por meio do ensaio de abatimento de tronco de cone (*slump test*), foi efetuada a moldagem dos corpos de prova. Na Figura 02, pode-se observar a forma sendo preenchida com concreto.

**Figura 02** – Preenchimento das formas com concreto

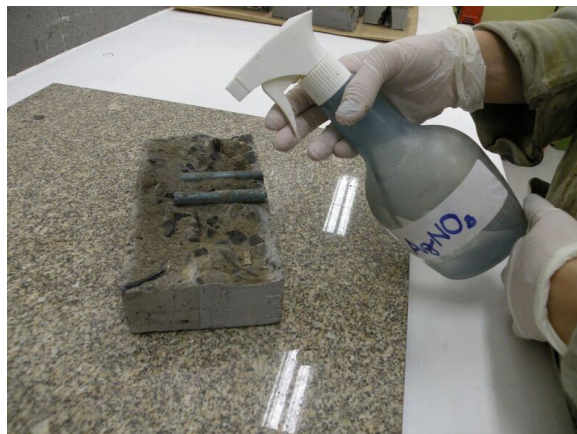
A solução preparada em laboratório era aspergida nos corpos de prova e, após alguns minutos, eram feitas leituras da profundidade de penetração de cloretos ou mesmo da existência de cloretos, conforme a Figura 03.

**Figura 03** – Aspersão de Nitrato de Prata

A Tabela 01 relaciona a coloração da superfície de concreto com a presença ou ausência de cloretos livres. Essa tabela serviu de parâmetro para a análise dos resultados encontrados.

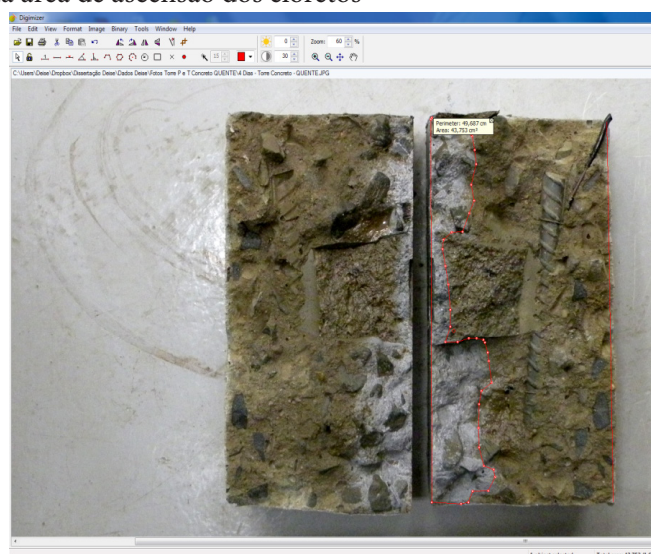
Após cerca de 10 minutos, os corpos de prova eram fotografados perpendicularmente, com o cuidado de mantê-los sempre na mesma posição. Para isso, usou-se um tripé fotográfico, a fim de facilitar as comparações. Essa imagem era inserida no software Digimazer 4.3.0 e passava por um tratamento de imagem. Após, foi calculada a área da ascensão dos cloretos no corpo de prova para o posterior cálculo da média dessa área. Isso pode ser observado na Figura 04:

**Figura 04** – Cálculo da área de ascensão dos cloretos

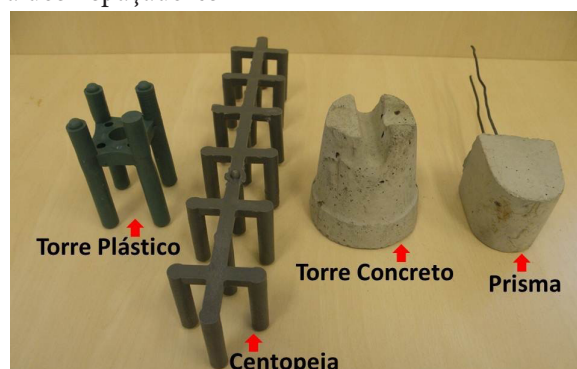
A nomenclatura dos espaçadores seguiu conforme a Figura 05:

**Figura 05** – Nomenclatura dos Espaçadores

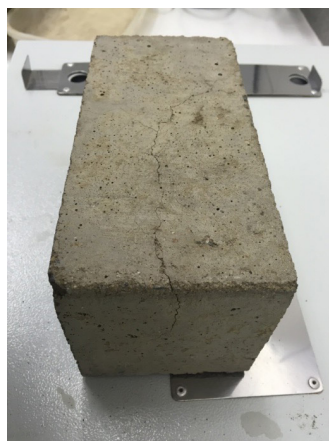
Na Figura 07, podemos observar como o corpo de prova com a utilização do espaçador centopeia se comportou frente à cura com ciclo de calor. Foram realizadas medidas do tamanho da abertura das fissuras, as quais ficaram entre 0,12 mm e 0,52 mm. Existem algumas classificações quanto ao tamanho da abertura de fissuras. Segundo a norma de impermeabilização (NBR 9575:2010), as microfissuras têm abertura inferior a 0,05 mm. As aberturas com até 0,5 mm são chamadas de fissuras e, por fim, as maiores de 0,5 mm e menores de 1,0 mm são chamadas de trincas.

**Figura 07** – Corpo de prova após a cura com ciclo de calor

As fissuras encontradas são de origem térmica, e relacionadas com as propriedades físicas do material e com a intensidade da variação da temperatura. Essas falhas surgem graças a movimentações entre os diferentes componentes de um mesmo elemento. Nesse caso, quando utilizado o espaçador de plástico, este possui coeficiente de dilatação térmico diferente do concreto; logo, quando um elemento constituído por esses dois materiais é submetido a variações de temperatura, apresenta dilatações e contrações diferenciadas, auxiliando no aparecimento de falhas. Em uma situação real, a principal fonte de calor que atua sobre os elementos é o sol, e os principais fatores responsáveis por esses ciclos são a diminuição ou o aumento da incidência solar, e até mesmo a vazão das chuvas.
