AVALIAÇÃO DA SUSTENTABILIDADE EM CANTEIROS DE OBRAS: UM ESTUDO NA GRANDE VITÓRIA - ES

Sustainability assessment in works construction sites: a study in Big Vitória - ES

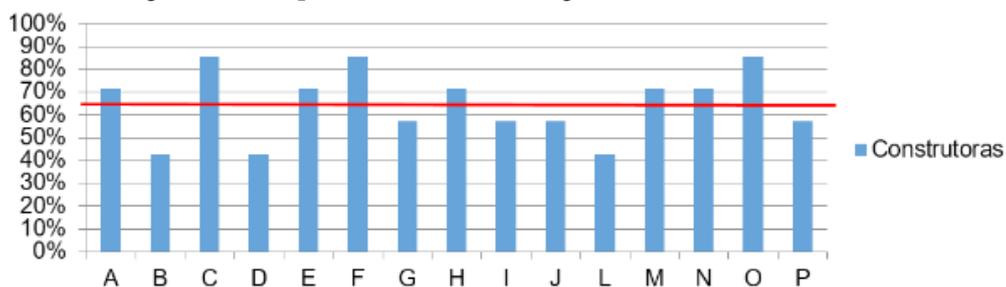
Figura 2 – Porcentagem de boas práticas no âmbito da gestão dos resíduos

Constatou-se que as construtoras (não identificadas e representadas por letras de A e P) ficaram acima de 40%, chegando a 85% na realização de boas práticas neste tema, atingindo uma média de 64,76%, conforme apontado na linha vermelha (Figura 2).

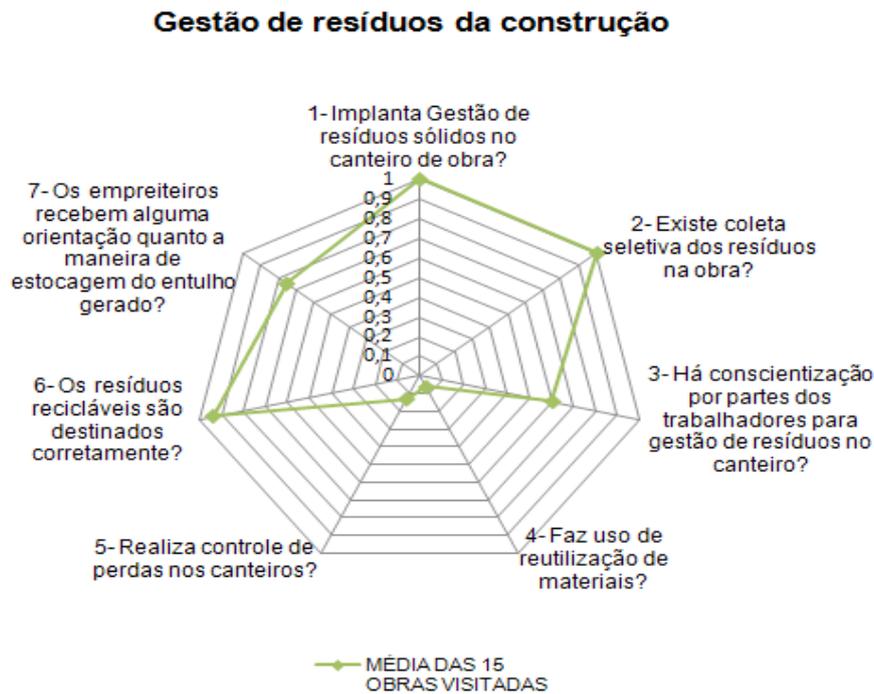
Figura 3 – Avaliação da geração de resíduo

Por meio do Figura 3, foi possível concluir que as construtoras realizaram uma boa gestão dos resíduos gerados em suas obras, com a correta separação, coleta e destinação, totalizando 100% de cumprimento das práticas sustentáveis avaliadas (Figuras 4 e 5).

Observou-se que a reutilização de materiais e o controle de perdas não são medidas adotadas nos canteiros de obras, medidas essas que implicariam na diminuição dos entulhos em decorrência da reutilização do que seria descartado.

Além disso, apesar da importância do tema, em 40% dos canteiros avaliados não houve conscientização dos trabalhadores. Tal conscientização acarretaria no melhor desempenho dos funcionários na execução das tarefas relacionadas a geração de resíduos.

Em 75% das obras houve preocupação em orientar os empreiteiros quanto a correta gestão de seus resíduos.

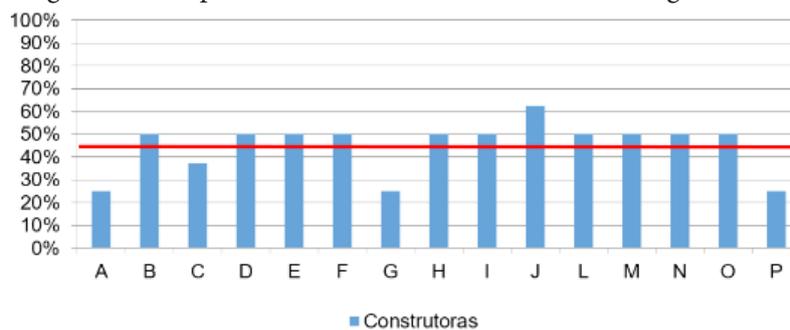
Figura 6 – Porcentagem de boas práticas no âmbito do consumo de energia

Constatou-se que as construtoras obtiveram resultado insatisfatório, com a maioria atingido percentual de 50% no exercício de boas práticas. Apenas a construtora J ultrapassou o percentual de 60%, resultando na média de 45%, conforme se verifica na linha vermelha.

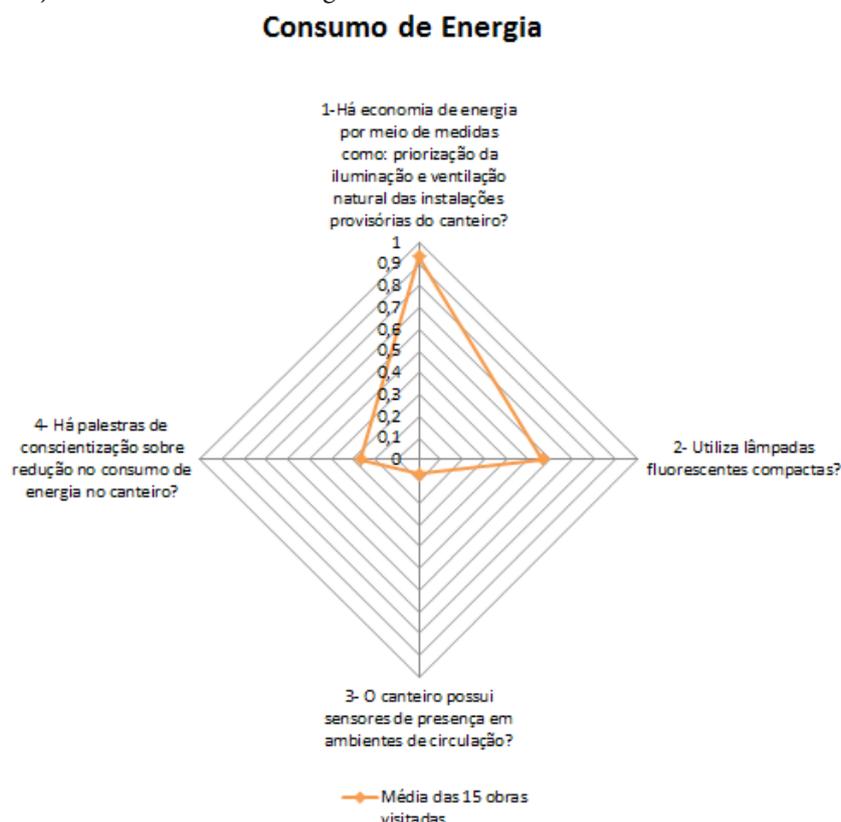
Figura 7 – Avaliação do consumo de energia

Por meio do Figura 7, foi possível concluir que as construtoras aproveitam a iluminação e ventilação natural em suas instalações provisórias, evitando-se o uso contínuo de energia elétrica nesses locais, conforme se observa na Figura 8.

Também foi possível observar que a utilização de lâmpadas fluorescentes não é priorizada nas obras. Foram encontrados dois tipos de lâmpadas em utilização (fluorescentes e incandescentes) em 20% das obras e em apenas 47% delas foram utilizadas lâmpadas mais eficientes em todo o canteiro, neste caso, a fluorescente.

Em nenhuma obra visitada foi utilizado sensores de presença. Desta maneira, muitos ambientes consumiam energia elétrica sem necessidade, principalmente aqueles pouco frequentados.

Averiguou-se que apenas em uma obra visitada foram realizadas campanhas de conscientização para redução no consumo de energia.

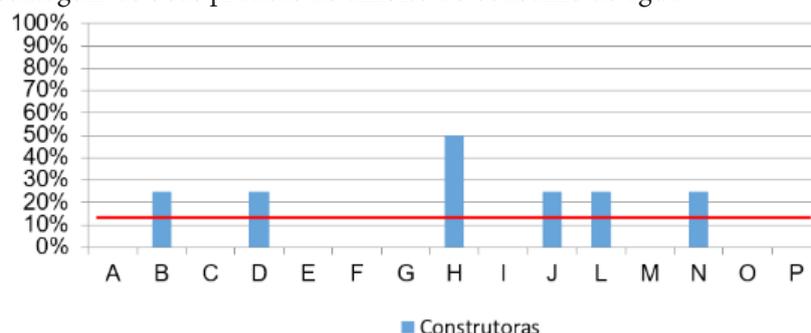
Figura 9 – Porcentagem de boas práticas no âmbito do consumo de água

Constatou-se que várias construtoras não realizaram nenhuma boa prática em relação ao consumo de água, obtendo resultado de 0% de atuação. Dentre as construtoras visitadas, 60% delas não possuem procedimentos para redução do consumo de água, 33% relataram que atenderam a pelo menos um dos procedimentos abordados nesse tema e apenas uma construtora realizou dois dos procedimentos.

Desta feita, o resultado médio foi de 11,67%, conforme se verifica na linha vermelha do Gráfico 5.

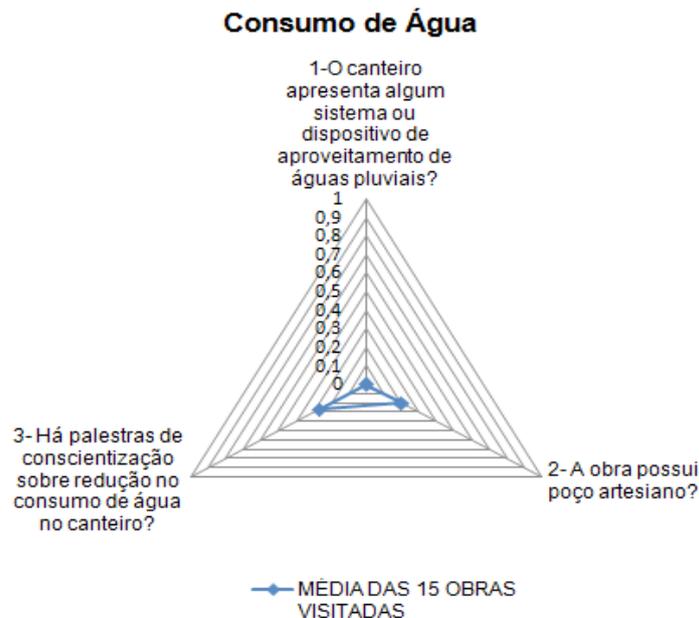
Figura 10– Avaliação do consumo de água

Por meio do Figura 10, foi possível concluir que em nenhuma obra foi feita a captação de água da chuva para a reutilização no próprio canteiro, como forma de economizar água potável nas atividades em que não é necessária. Apenas em 20% das obras foi utilizada água proveniente de poço artesiano. No que se refere a conscientização dos trabalhadores sobre economia de água, somente em 26% das obras verificou-se a realização de palestras e reuniões. Vale frisar que aplicação deste último procedimento possibilitaria que os funcionários utilizassem a água de forma consciente, reapplicaria as medidas em seu cotidiano doméstico. Foi realizado o levantamento fotográfico a partir das informações obtidas em relação a esse tema (Figuras 11 e 12).

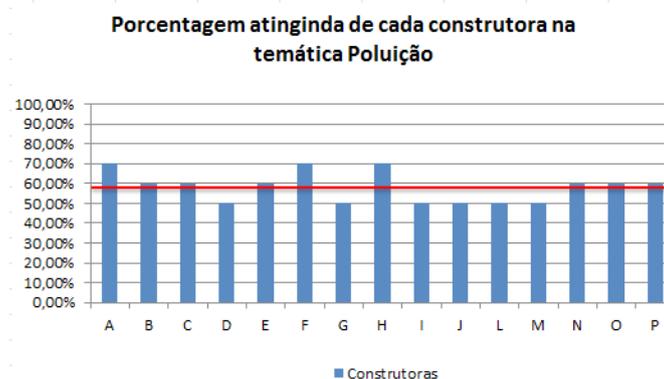
Figura 13 – Porcentagem de boas práticas na prevenção da poluição

Constatou-se que as construtoras cumprem de 50% a 70% dos procedimentos apontados neste tema, obtendo uma média de 58%, conforme se verifica na linha vermelha do Figura 13.

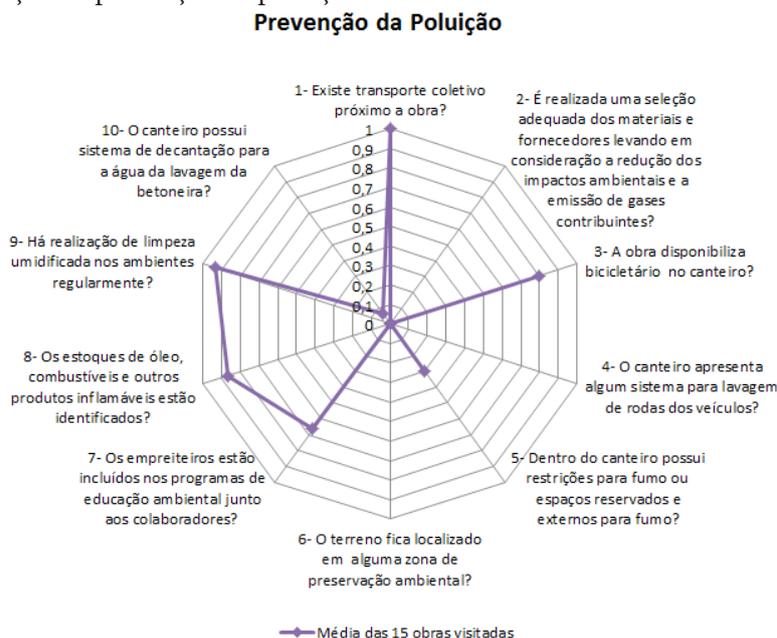
Figura 14 – Avaliação da prevenção da poluição

Por meio da Figura 14, foi possível concluir que em todas as obras possuem acesso fácil ao transporte coletivo.

No que tange a aquisição de materiais o resultado não foi satisfatório, de modo que todas as compras foram efetuadas considerando o custo. Mesmo com a pequena diferença entre os valores, as construtoras optaram por comprar materiais em outros estados, ao invés de priorizar a compra em lugares mais próximos, evitando longos trajetos e a consequente diminuição da emissão de , por exemplo.

Em relação ao sistema de lavagem de rodas, que consiste em lavar as rodas dos automóveis utilizados na construção e evitar sujar as ruas do bairro, não foi implantado em nenhuma obra analisada.

Em quase todas as obras havia a liberação do uso de cigarro, exceto no refeitório, atendendo ao que dispõe a lei 12.541/2011 que proíbe o fumo em locais parcialmente fechados. Apenas uma construtora proibia totalmente o cigarro no local de trabalho. Vale ressaltar o uso do cigarro afeta a qualidade do ar para os trabalhadores e visitantes.

Em 66% das obras foi realizado programa de educação ambiental, orientando todos os funcionários sobre a importância da preservação ambiental. Ressaltando que nenhuma obra visitada estava sendo construída em zona de preservação ambiental.

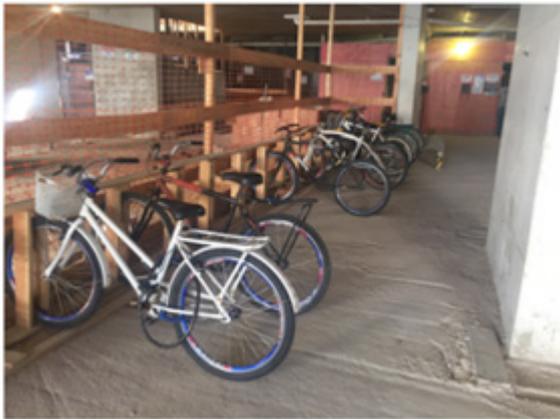
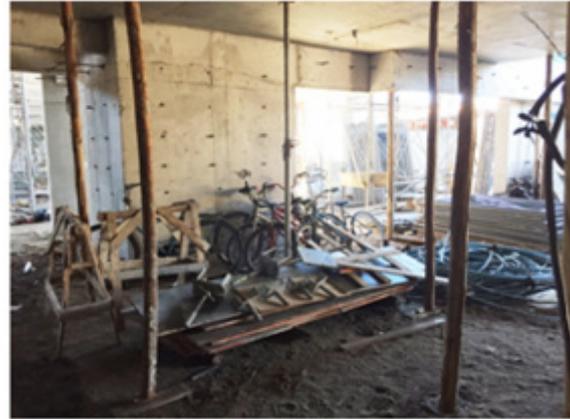
Figura 15 – Existência de bicicletário no canteiro **Figura 16** – Existência de bicicletário no canteiro

Em relação a existência de bicicletário, 80% das obras possuem infraestrutura adequada conforme figura 15, estimulando os funcionários a utilizarem esse meio de transporte para se locomoverem até o local com lugar adequado para guardá-las. Nas restantes obras verificou-se a inexistência de bicicletário, conforme se verifica na figura 16.

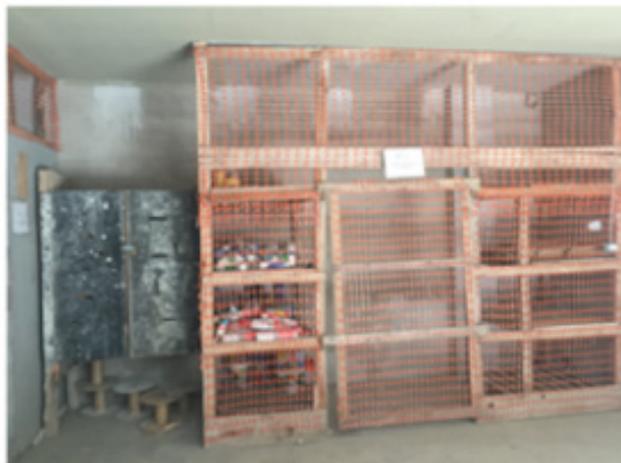
Figura 17 – Estoques de produtos inflamáveis

Em todas as obras, os produtos inflamáveis foram estocados corretamente conforme Figura 17.

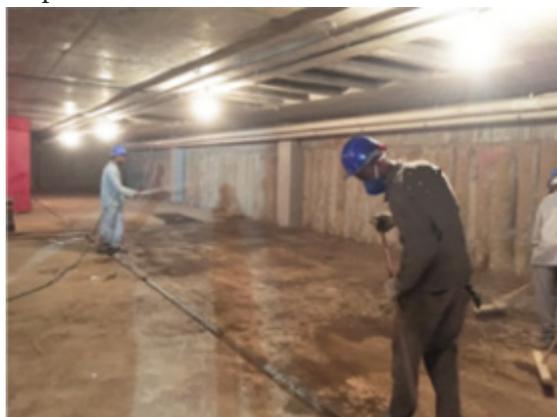
Figura 18 – Realização de limpeza umidificada

Apenas na obra “I” foi relatada não realizar com frequência a limpeza umidificada nos ambientes, ocasionando a geração de poeira e má qualidade do ar.

Nas restantes obras essa limpeza era realizada frequentemente, conforme se verifica na figura 18.

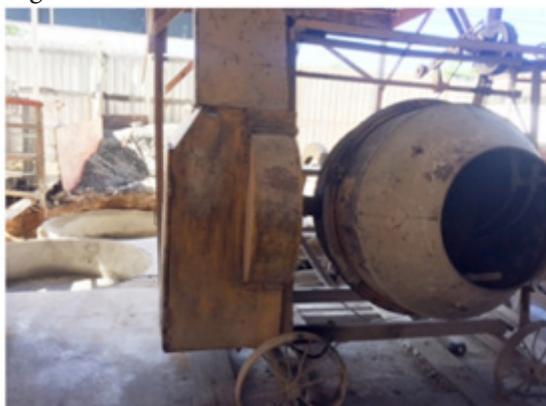
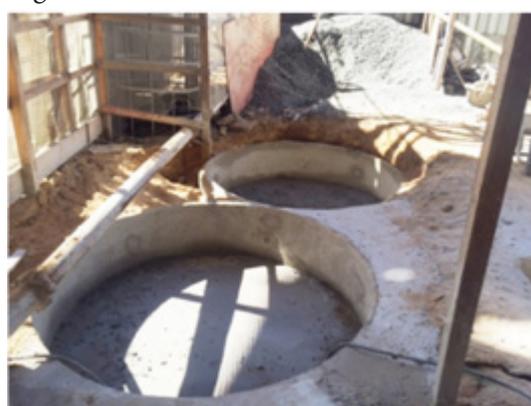
Figura 19 – Sistema de decantação para água de lavagem de betoneira

Apesar de ser uma excelente opção para amenizar a poluição da água e do solo, em apenas uma obra utilizou o sistema de decantação para a lavagem da betoneira (Figuras 19 e 20). Esse método auxilia na redução da concentração de sólidos na água descartada, evitando a contaminação do solo e das águas subterrâneas.

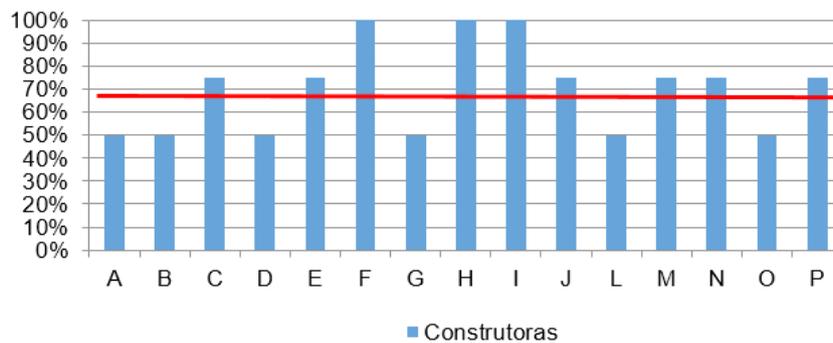
Figura 21 – Porcentagem de boas práticas no âmbito da relação com entorno

Constatou-se que as construtoras se preocuparam com os impactos negativos que poderiam causar no entorno da obra. As construtoras ficaram acima de 50% no cumprimento de boas práticas, com uma média de 69,20% conforme se verifica na linha vermelha do Figura 21.

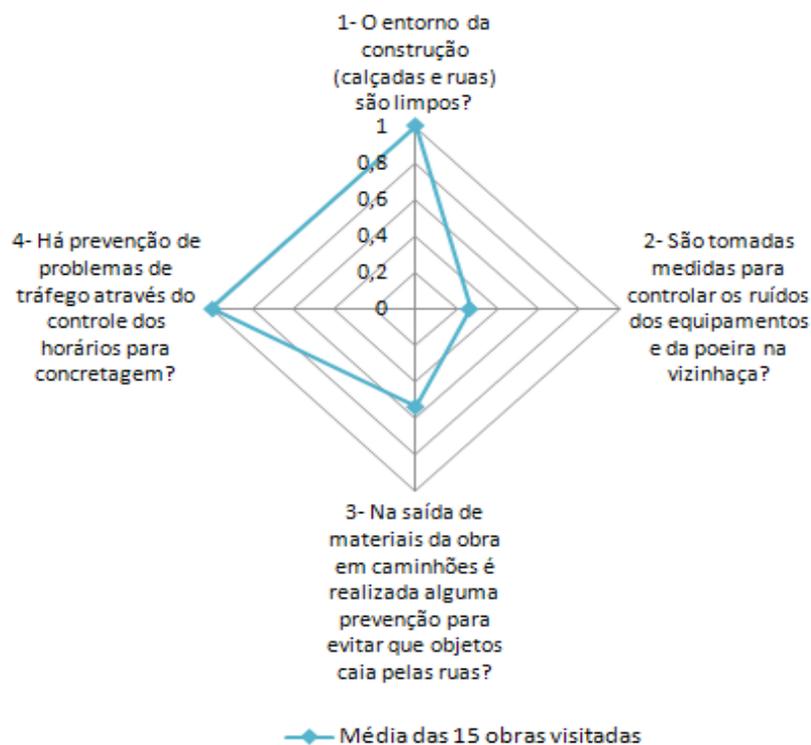
Figura 22 – Avaliação da relação com o entorno

Em apenas 26% das obras foi realizado o controle dos ruídos de equipamentos e poeira. As medidas aplicadas foram: evitar a produção de ruídos antes das 8h da manhã, utilização de equipamentos mais barulhentos em locais mais afastados da vizinhança, quando possível.

Em 53% das obras houve a proteção dos caminhões com lona para evitar que materiais caíssem nas ruas ao saírem da obra.

Em todas as obras foi realizada a sinalização de calçadas e vias utilizadas em dia de concretagem e de recebimento de carga.

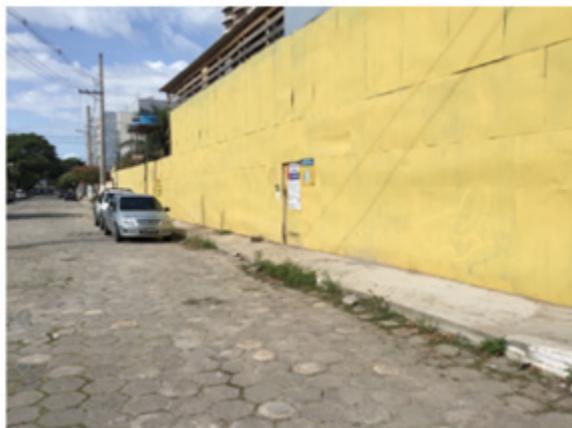
Figura 23 – Calçadas no entorno da construção

Por meio do Figura 18, foi possível concluir que em todas as obras houve a limpeza e organização das calçadas em seu entorno (Figura 23).

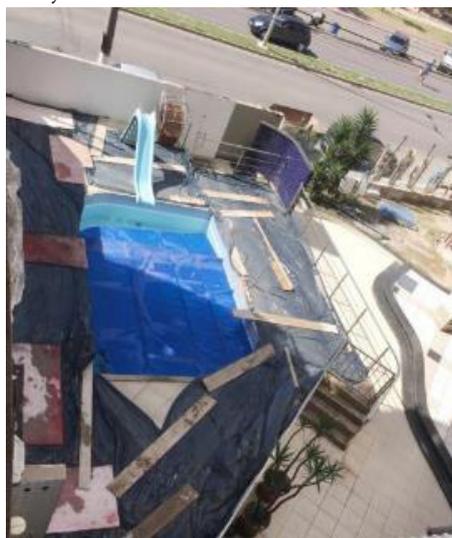
Figura 24 – Proteção para evitar sujeira no entorno

Outra medida adotada pelas construtoras foi evitar sujeiras na vizinhança, em virtude da obra. Na Figura 24 é possível verificar a instalação de proteções, para evitar respingos nos edifícios do entorno, durante a concretagem de uma laje.

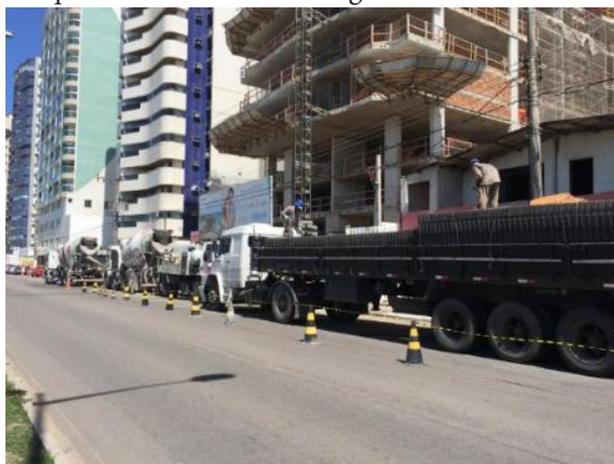
Figura 25 – Sinalização adequada em dia de concretagem e recebimento de carga

Tal medida é aplicada para garantir a passagem de pedestres, além da realização da limpeza dos locais após a concretagem. É possível verificar na Figura 25 as sinalizações adequadas e que a passagem de pedestres não foi prejudicada.
