Análise da influência do horário do dia e da época do ano em imagens fotográficas para identificação de manifestações patológicas em fachadas na cidade de Pelotas/RS

Analysis of the influence of time of day and time of year in imagens photographic for identification of pathological manifestation in facades in Pelotas/RS city

Revista de Engenharia Civil IMED, Passo Fundo, vol. 4, n. 1, p. 48-62, Jan.-Jun. 2017 - ISSN 2358-6508

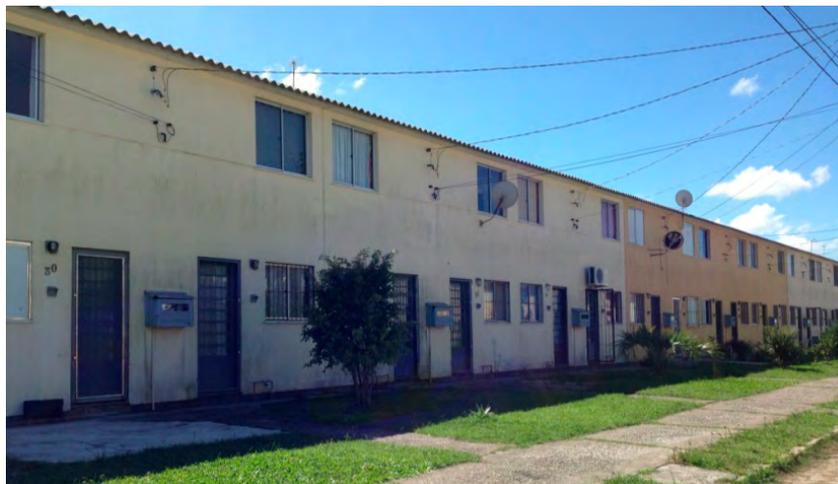
Figura 1. Fachadas principais do Residencial Querência

Várias edificações adequaram-se aos parâmetros fixados acima. Porém, devido ao aumento do acesso à moradia aos segmentos populacionais de baixa renda, optou-se por trabalhar com as edificações de habitação de interesse social. Assim o objeto de estudo escolhido foi o Residencial Querência, construído pelo Programa de Arrendamento Residencial (PAR), em alvenaria estrutural e entregue em duas etapas, Querência I e II no ano de 2006 e Querência III no ano de 2008. O condomínio é composto por sobrados em fita, e cada quarteirão possui duas fitas interligadas por uma rua interna. As fitas possuem de 33 a 39 unidades, conforme demonstrado na Figura 1.
