Percepção do usuário em relação à presença de manifestações patológicas em fachadas: estudo de caso

Revista de Engenharia Civil IMED, Passo Fundo, vol. 5, n. 1, p. 3-19, Jan.-Jun. 2018 - ISSN 2358-6508

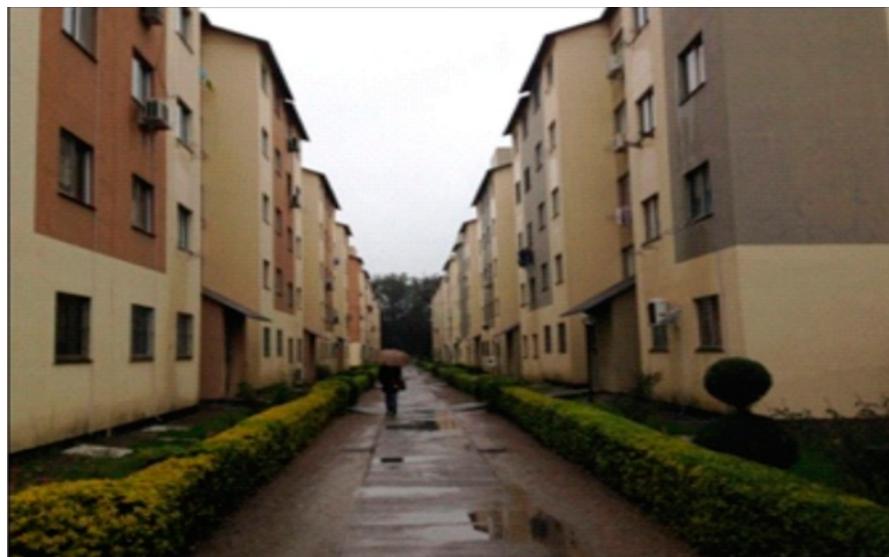
Figura 1. Visão geral dos blocos do residencial analisado

Foram observadas as manifestações patológicas das quatro fachadas de cada um dos quatro blocos existentes no condomínio. A Figura 1 apresenta uma imagem com visão geral dos blocos através do corredor principal de acesso, enquanto a localização destes blocos pode ser observada na Figura 2.

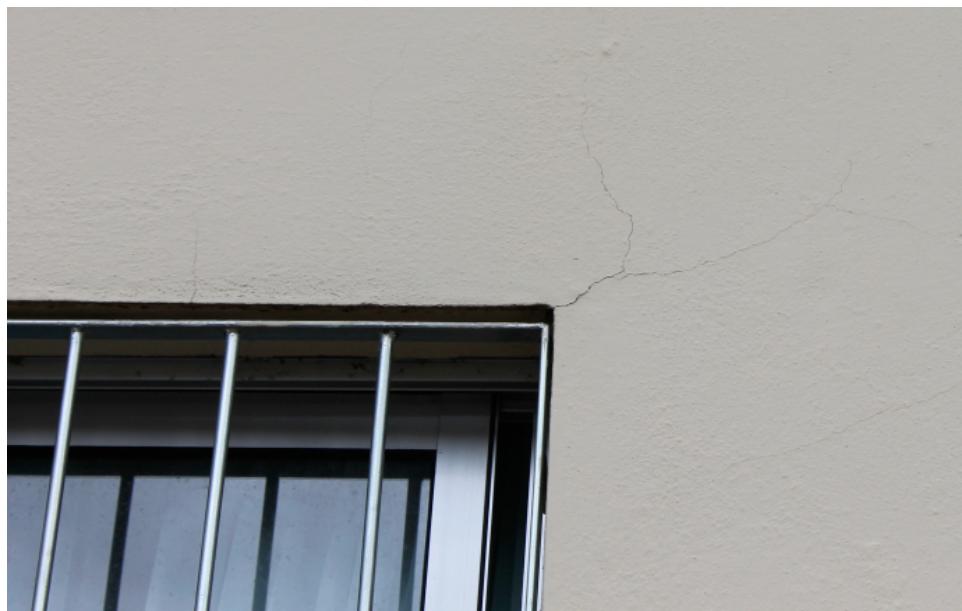
Figura 4. Fissura inclinada

A Figura 4 apresenta um exemplo de fissura inclinada próximo ao canto de uma janela, onde ocorrem concentrações de tensões. A causa desta manifestação deve-se à sobrecarga e ao mau dimensionamento de vergas. Já a Figura 5 apresenta um exemplo de fissura mapeada possivelmente, decorrente da retração da argamassa de revestimento, devido a falhas na especificação do traço, fabricação ou aplicação da mesma.

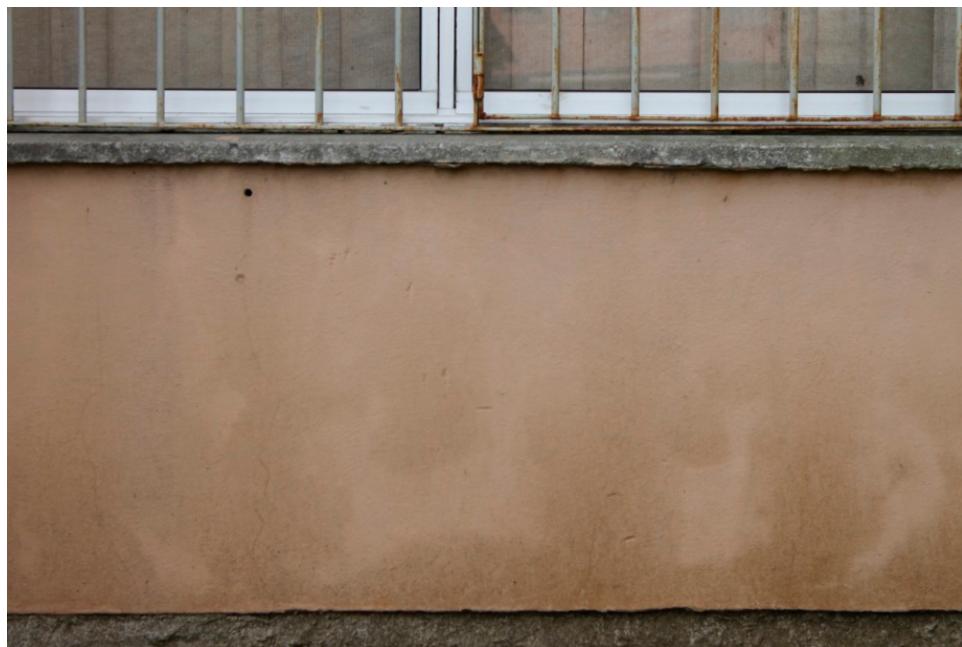
Figura 6. Umidade na parte inferior do revestimento

A presença de umidade ascendente é ocasionada pela capilaridade da umidade presente no solo devido à falha ou à falta de impermeabilização adequada no alicerce ou viga de fundação. As Figuras 6 e 7 demonstram casos de umidade ascendente e também mostram sujidade na fachada em decorrência do acúmulo de partículas nas superfícies e podem, na maioria das vezes, ser removidas com simples limpeza.

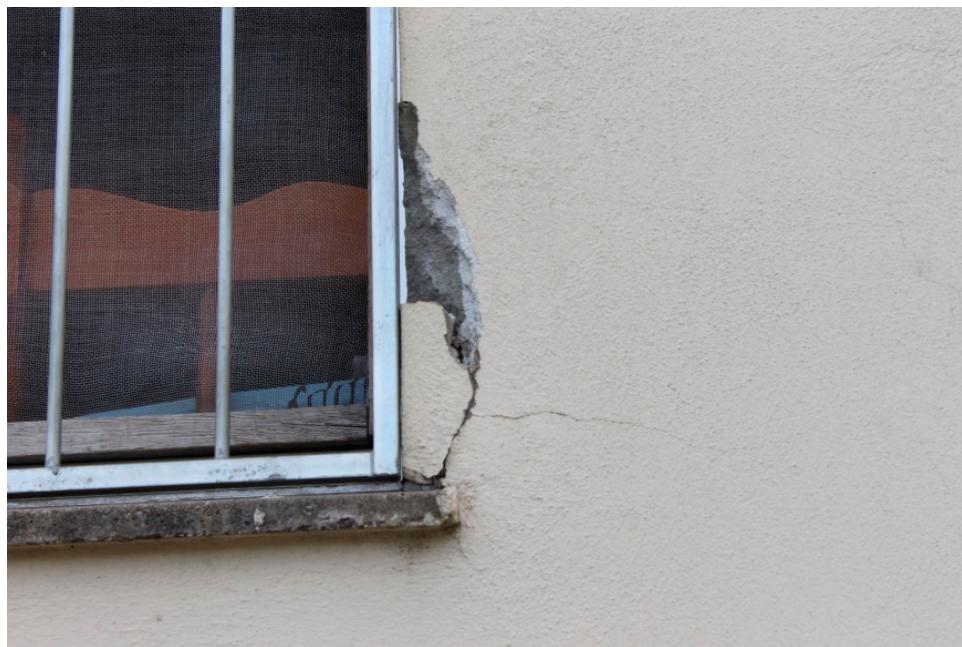
Figura 8. Descolamento devido instalação de grade

O descolamento de revestimentos está na literatura apresentado de uma forma mais ampla, abarcando toda a gama de desprendimentos da superfície revestida, desde cerâmicas, até pinturas em geral, resultando em pouca especificidade. Sabe-se que este resultado tem origens nas mais diversas manifestações patológicas entre elas umidade e fissuras. As figuras 8 e 9 apresentam respectivamente, o descolamento resultante da instalação de grade na janela e descolamento causados por choques/impactos.

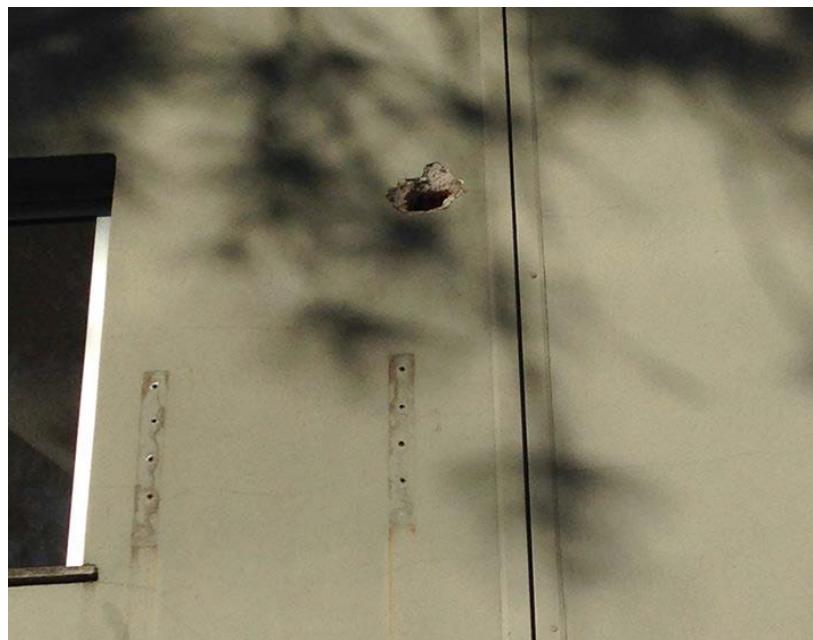
Figura 10. Ação humana

Outro tipo de deterioração nas fachadas, principalmente no Bloco C, foi em função da ação humana. Notaram-se diversos furos nos revestimentos para colocação de estruturas para secagem de roupa e de ar condicionado. A Figura 10 apresenta detalhes de um destes aparelhos que foi retirado e não houve reparo e manutenção, o que em breve deve proporcionar entrada de umidade pelos orifícios. Notou-se que em diversos casos, estes suportes, já citados, estavam em processo de corrosão acelerado, sendo este produto corrosivo se espalhando pelo plano da fachada, conforme Figura 11.

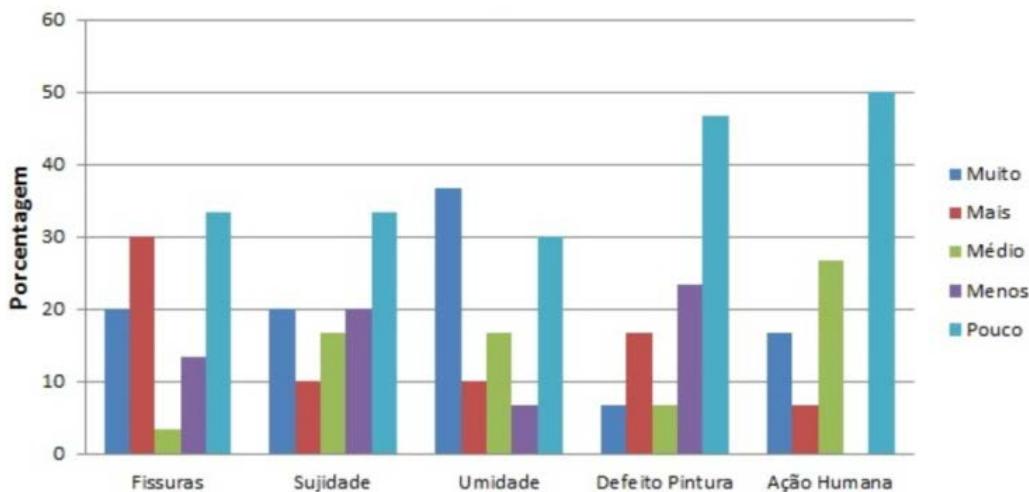
Gráfico 1. Manifestações patológicas que mais chamam atenção do usuário

De acordo com os usuários entrevistados, a manifestação patológica que mais chama atenção é a umidade, seguida das fissuras, sujidade, ação humana e defeito na pintura, respectivamente. Os entrevistados responderam em ordem de prioridade (muito; mais; médio; menos; pouco) o dano existente na fachada que mais lhe incomodava, apontando desde 1 para o mais grave até 5 para o menos relevante. No gráfico 1 estão relacionadas estas avaliações, as quais foram colocadas para cada manifestação patológica de acordo com as ocorrências de prioridade dispostas pelos entrevistados.

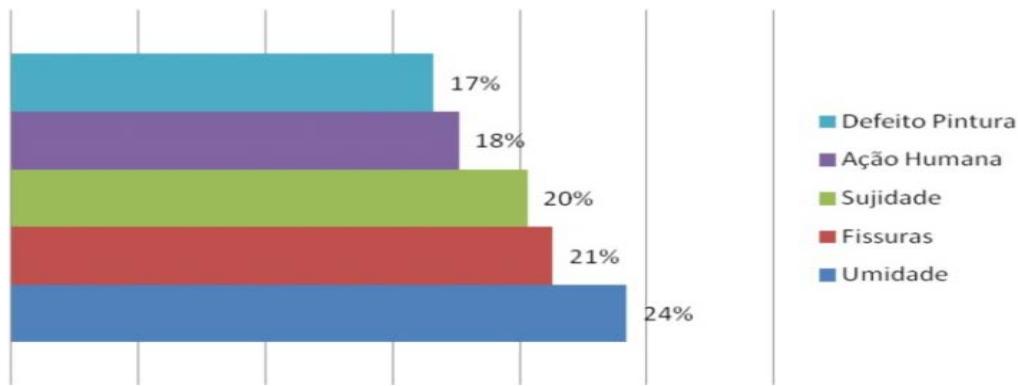
Gráfico 2. Porcentagem das manifestações patológicas que mais chamam atenção do usuário

Conforme o grau de visibilidade do usuário em relação à manifestação patológica (muito; mais; médio; menos; pouco) foram colocados pesos de 5 até 1 para cada recorrência, obtendo-se a porcentagem de relevância que cada dano encontrado na fachada possuía para o utilizador do residencial. Portanto, onde o morador colocou “muito” o peso para compilação dos dados foi de 5, para “mais” peso de 4, “médio” peso 3, para “menos” peso 2 e, por fim, onde a recorrência foi vista como “pouco” peso 1. Com esta relação de prioridade para o usuário e peso proposto, obteve-se que a manifestação patológica umidade apresenta 24% de prioridade em relação às demais, sendo seguida das fissuras com 21%, sujidade com 20%, ação humana 18% e defeito na pintura 17%, conforme mostra o Gráfico 2.

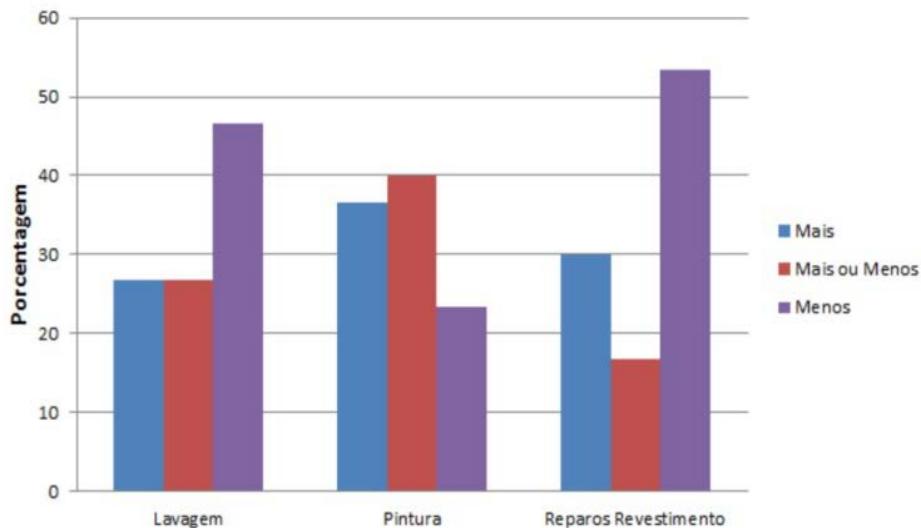
Gráfico 3. Percepção do usuário em relação à prioridade de manutenção das fachadas

Os entrevistados conceituaram as prioridades de manutenção a serem executadas nas fachadas, enumerando em mais; mais ou menos; ou menos prioritárias, dispondo que a mais relevante a ser realizada é a pintura das fachadas. Conforme mostra o Gráfico 3, os usuários classificaram em 1 para mais prioritária, 2 para mais ou menos e 3 para manutenção de menos prioridade.

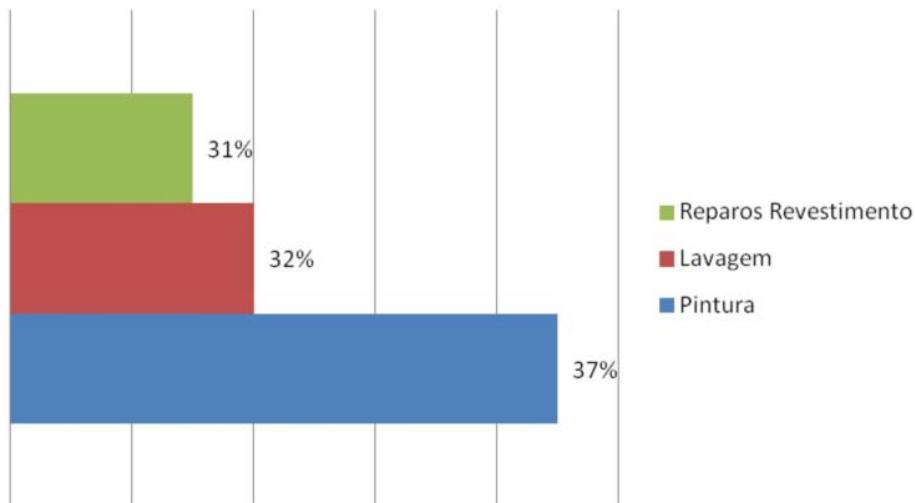
Gráfico 4. Porcentagem da percepção do usuário em relação à prioridade de manutenção das fachadas

Para compilação dos dados obtidos, adotaram-se pesos de 1 a 3 a serem colocados nas prioridades (mais; mais ou menos; menos), obtendo-se a porcentagem de prioridade das manutenções a serem realizadas nas fachadas. Utilizou-se peso 3 para prioridade mais, 2 para mais ou menos e 1 para menos, realizando assim uma amostragem da prioridade das recorrências indicadas pelos usuários. Através desta relação de prioridade para o usuário e peso proposto, obteve-se que 37% acreditam que a pintura é a manutenção mais relevante, 32% julgam ser a lavagem das fachadas e 31% os reparos nos revestimentos, de acordo com o Gráfico 4.
