## Estudo experimental de vigas de concreto armado reforçadas à flexão com chapas de aço

## Experimental study of reinforced concrete beams strengthened for flexure with steel plates

**Revista de Engenharia Civil IMED**, Passo Fundo, vol. 6, n. 1, p. 20-37, Janeiro-Junho 2019 - ISSN 2358-6508

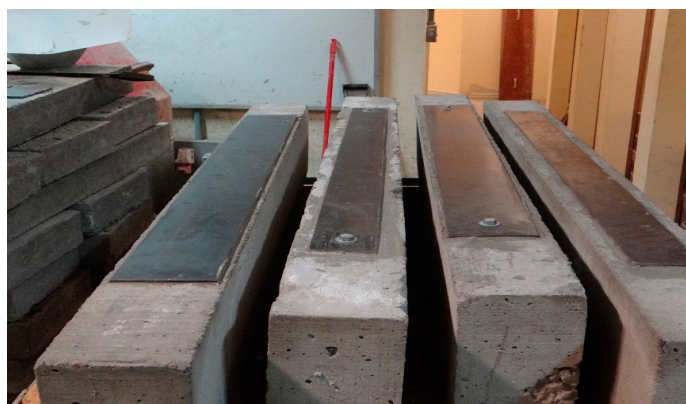
Posteriormente a aplicação da resina, foi colocada a chapa de aço e retirado o excesso das laterais. Nas vigas que possuíram fixação extra por parafusos foi colada a chapa e, em seguida, colocado o *parabolt* no local preparado. Por fim, e seguindo-se a recomendação do fabricante, a cura do adesivo estrutural foi feita aplicando pressão para expulsar todo o excesso de cola, sendo que após sete dias, foram realizados os ensaios à flexão. Na Figura 2 são mostradas as vigas prontas para os ensaios.

**Figura 2** – Vigas reforçadas prontas para serem ensaiadas

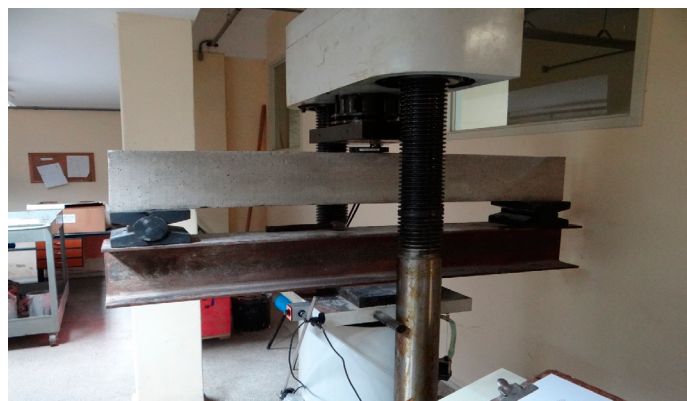
Todas as cinco vigas foram submetidas ao ensaio de flexão por três pontos, consistindo num sistema que aplicou uma única carga centrada nas vigas, que foram apoiadas em suas extremidades. Para aplicação da carga centrada foi utilizado um disco de aço entre a prensa e a viga de concreto. Desse modo, o ensaio à flexão foi realizado conforme apresentado na Figura 3.

**Figura 3 – Ensaio à Flexão**

A carga foi aplicada respeitando-se uma taxa de deslocamento de 5 mm/min para todas as vigas. Durante o ensaio foi acompanhada a carga máxima suportada, bem como a deformação da viga de aço com um relógio digital ligado ao *software* da prensa para a análise da sua influência nos deslocamentos da viga de concreto. Constatou-se, após os ensaios, que a deformação da viga de aço foi muito pequena, não influenciando, portanto, nos resultados.

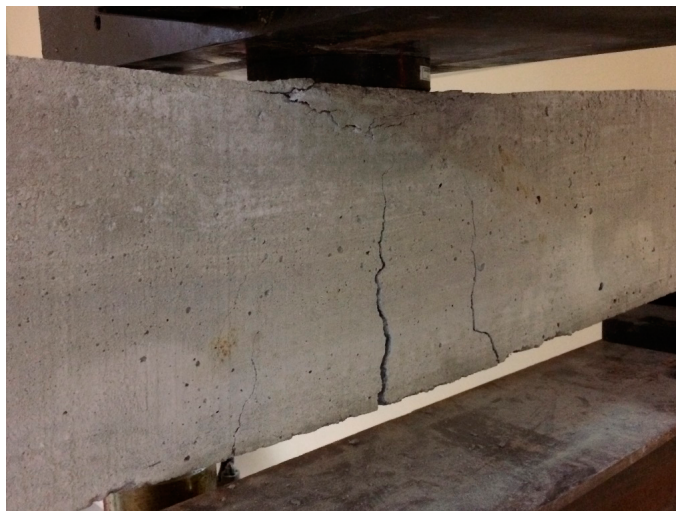
Quando a viga atinge um deslocamento de 24,2 mm ocorre o esmagamento do concreto, como apresentado na Figura 5, justificando, assim, a redução da carga apresentada no gráfico. Também podem ser observadas as três fissuras mencionadas anteriormente.

**Figura 5** – Esmagamento do concreto e fissuração da viga VT

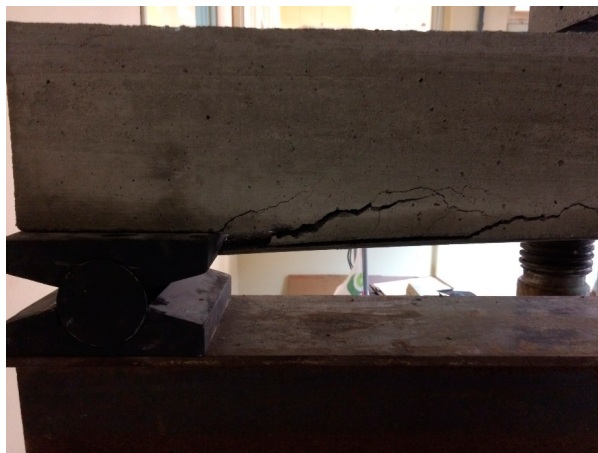
**Figura 7** – Destacamento do concreto da viga VR2,65

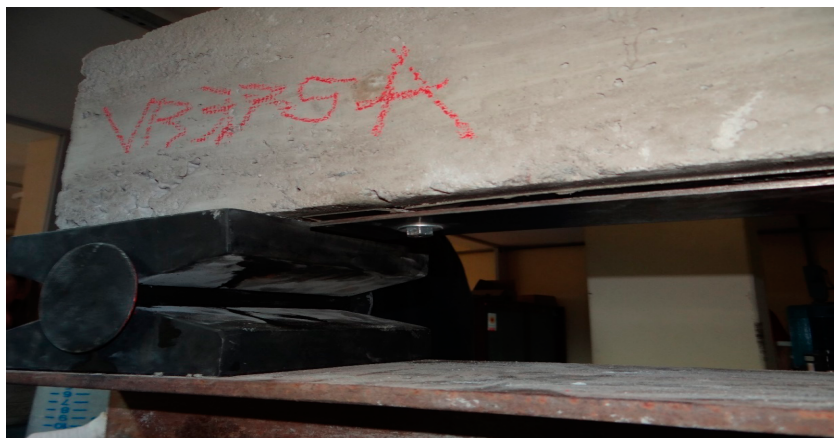
provavelmente, ao estado de deformações excessivas no aço da armadura interna de tração. A Figura 8 apresenta a viga VR3,75A após o ensaio finalizado, onde ressalta-se que, apesar da deformação visível no *parabolt*, não houve a sua ruptura.

**Figura 8** – Descolamento da chapa de aço da viga VR3,75A

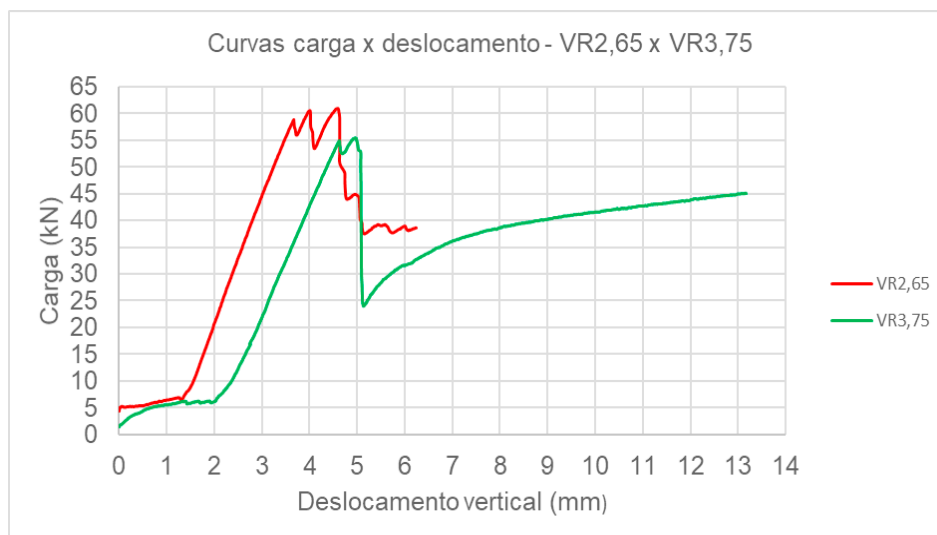
**Figura 9** – Gráfico carga x deslocamento das vigas VR2,65 e VR3,75

Analisando-se os gráficos apresentados nas Figuras 9 e 10 é possível identificar que as maiores resistências foram obtidas nas vigas em que foi utilizada a menor espessura da chapa. Consequentemente, nas vigas com maior largura das chapas de reforço. Esses resultados vão ao encontro das recomendações de projeto indicadas pelo *Bulletin d'Information n.162* (1983) do *Comite Euro-Internacional Du Béton* (CEB), onde aponta-se que a espessura máxima das chapas deve ser limitada em 3 mm. Esta recomendação visa a não utilização de chapas espessas, pois estas possuem menor flexibilidade, facilitando, assim, o seu descolamento e contribuindo para a menor eficiência e subutilização do sistema de reforço. Ademais, uma possível explicação para as vigas com chapas de menor espessura apresentarem melhor comportamento é que as mesmas demandam maior largura da chapa para manter a área da seção transversal obtida no dimensionamento do reforço, aumentando, dessa maneira, a área de contato reforço/substrato de concreto, provocando a redução nas tensões de aderência entre os dois materiais. Vale ressaltar, que elevados valores de tensão de cisalhamento horizontal entre os materiais é que pode causar o descolamento da chapa.

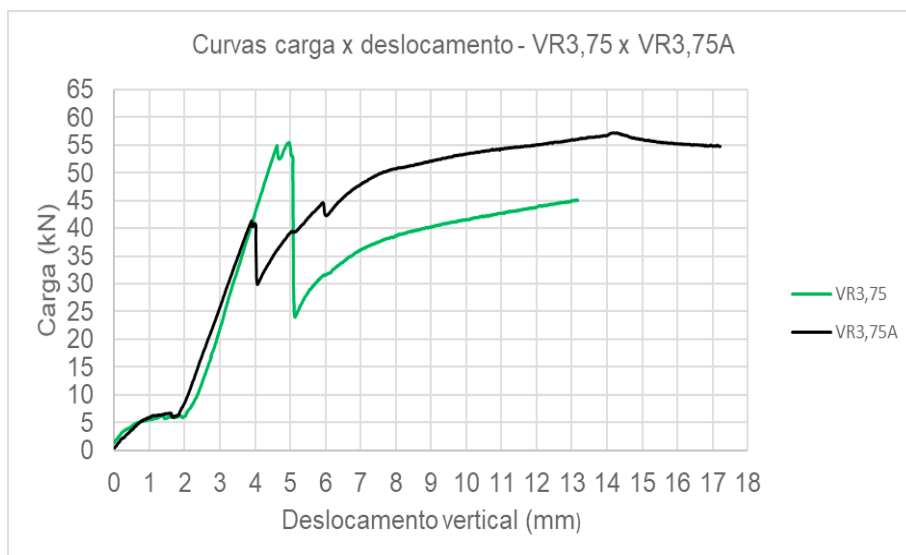
A partir da Figura 12, que expõe os resultados obtidos para as vigas com chapa de espessura 3,75 mm com e sem ancoragem, é possível observar que a carga máxima alcançada para a viga com ancoragem obteve um melhor desempenho. Sendo assim, confirmou-se a recomendação apresentada no *Bulletin d'Information n.162* (1983) do *Comite Euro-Internacional Du Béton* (CEB), que indica que quando há necessidade da utilização de chapas com espessuras maiores que 3 mm é indispensável o uso de ancoragens, pois sem elas, pode haver dificuldades das chapas em se adaptarem a superfície de concreto. Ademais, o deslocamento relacionado à carga máxima da viga VR3,75A apresentou um valor relativamente grande em relação ao deslocamento apresentado pela viga VR3,75, devido a ação do *parabolt* após o descolamento da chapa. Dessa forma, fica fácil o entendimento da importância do sistema de ancoragem em chapas de aço coladas funcionando como reforços em vigas de concreto armado.

**Figura 12** – Gráfico carga x deslocamento das vigas VR3,75 e VR3,75A
