## Estudo da previsão da vida útil de uma estrutura em concreto armado: iniciação da corrosão por carbonatação

### Study of the useful life of a structure in reinforced concrete: corrosion initiation by carbonation

Revista de Engenharia Civil IMED, Passo Fundo, vol. 6, n. 2, p. 53-68, Julho-Dezembro 2019 - ISSN 2358-6508

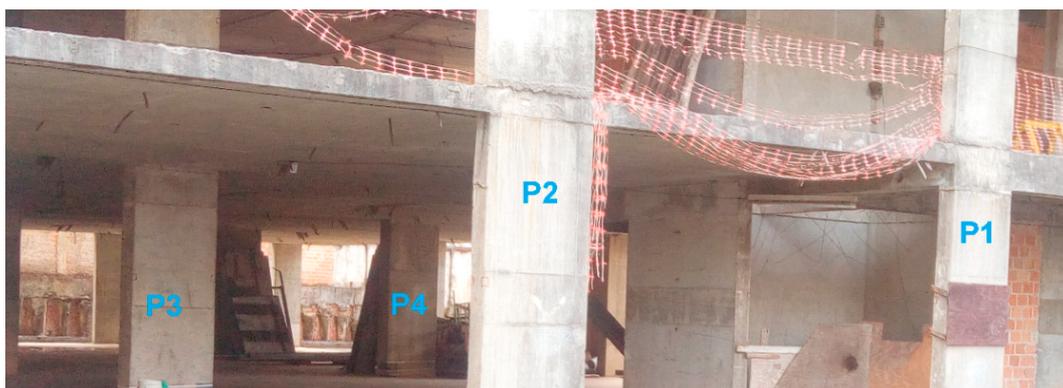
A coleta de dados, item que será detalhado na sequência, ocorreu em quatro pilares distintos, como apresentado na Figura 1. A escolha dos pilares se deu pela análise de dois pilares expostos diretamente à ação do tempo e dois internos, que estariam mais protegidos do intemperismo.

**Figura 1** – Pilares adotados para coleta de dados

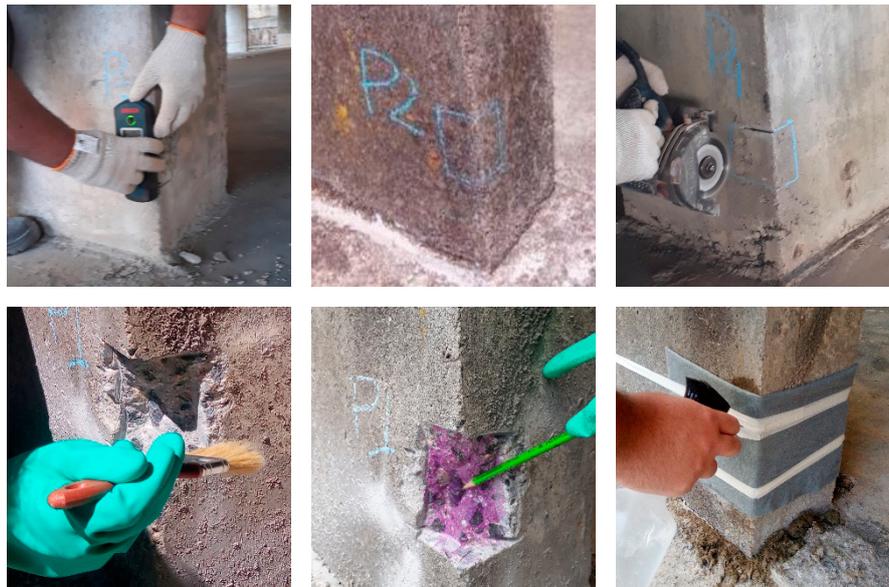
A coleta dos dados da frente de carbonatação, para aplicação do modelo de vida útil de Possan (2010), seguiu a metodologia: a) localização das armaduras próximo a base dos pilares, com equipamento localizador da marca BOSCH; b) demarcação da

área do ensaio, a 20 cm do piso, em cada um dos pilares; c) corte da área de análise, com serra disco e golpes com a ponteira; d) identificação, limpeza da armadura e obtenção do cobrimento; e) aspersão da solução de fenolftaleína, para obtenção da profundidade carbonatada; f) recuperação da área exposta, com argamassa de reparo e cura com manta não tecida de poliéster.

A Figura 2 apresenta a sequência de atividades adotada para coleta de dados em cada um dos pilares estudados.

**Figura 2** – Sequência de atividades adotada para coleta de dados

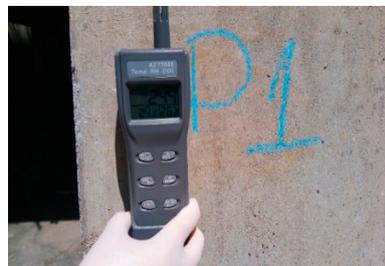
A medição do teor de dióxido de carbono presente no ambiente foi realizada pontualmente na superfície dos quatro pilares analisados com o auxílio do medidor de  $\text{CO}_2$ , identificado na Figura 3.

**Figura 3** – Medição do teor de dióxido de carbono na superfície dos pilares estudados

A análise da concentração de  $\text{CO}_2$  nas superfícies dos pilares indicou uma variação muito pequena entre os resultados. Pela pequena variação nos resultados, adotou-se a média dos quatro valores obtidos, 232 ppm, ou seja, 0,0232%, para a aplicabilidade da variável de cálculo.

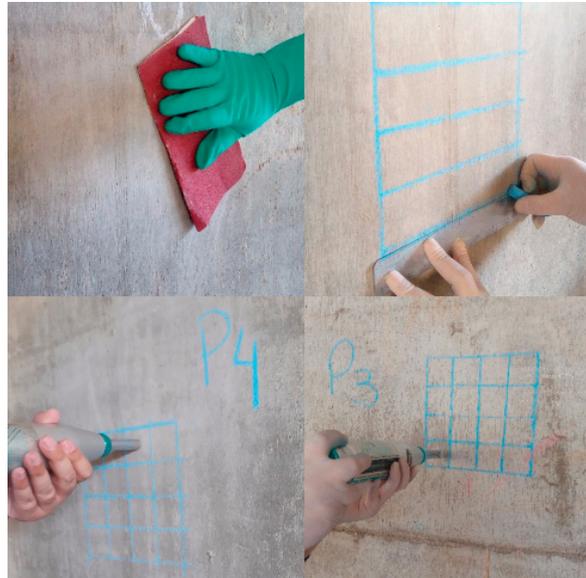
A verificação da resistência mecânica foi realizada por meio do ensaio esclerométrico, seguindo as recomendações da NBR 7584 (ABNT, 2012): a) lixamento da superfície a ser ensaiada; b) demarcação dos 16 pontos a serem ensaiados, com distância de 3cm; c) posicionamento do equipamento ortogonalmente a superfície

ensaiada; d) realização do ensaio, como demonstrado na Figura 4. O índice esclerométrico médio (IEm) para cada pilar foi dado pela média aritmética dos índices encontrados em todos os 16 golpes, desconsiderando os valores de IE que se diferissem mais que 10% de IEm.

**Figura 4** – Etapas para a realização do ensaio de esclerometria

Para a estimativa da resistência do concreto adotou-se o índice esclerométrico. O índice médio obtido no ensaio para a resistência superficial foi de aproximadamente 35 MPa, com uma dispersão de 6,25 MPa. Assim sendo, foi verificada a proximidade do valor do  $f_{ck}$  de 35 MPa levantado inicialmente, sendo então este valor aplicado no modelo.

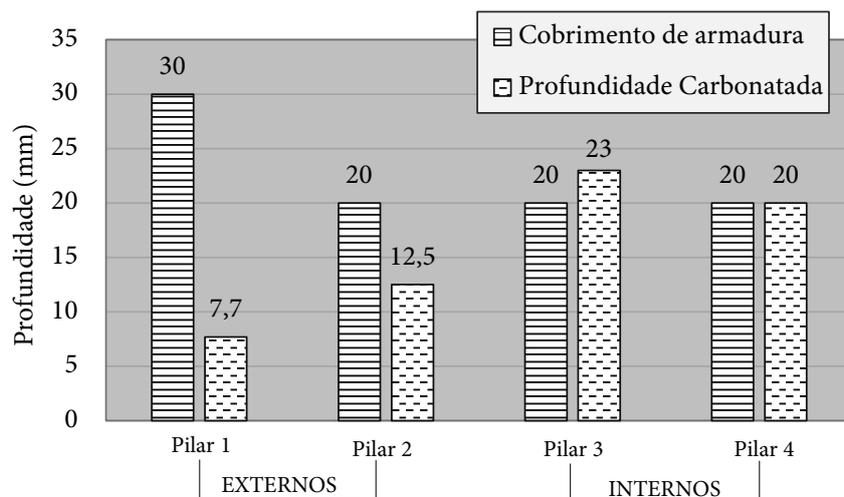
No que se refere ao cobrimento das armaduras foram encontradas variações entre as duas faces dos pilares afetados pelo ensaio. Optou-se pela adoção da medida desfavorável para a vida útil da estrutura, ou seja o menor valor, conforme destacado na Tabela 1. Apresenta-se na Figura 5 os valores de cobrimento e profundidade de carbonatação de cada pilar.

**Figura 5** – Resultados coletados de cobrimento das armaduras e a respectiva profundidade carbonatada dos pilares estudados

Levando em consideração a recomendação atual da NBR 6118 (ABNT, 2014) os pilares deveriam ter, pela exposição à classe de agressividade moderada (urbana), o cobrimento de no mínimo 30mm. Verificou-se, em três, dos quatro pilares analisados, espessuras de cobrimentos abaixo do normatizado, o que aumenta a susceptibilidade da estrutura aos mecanismos degradantes.

Os pilares externos, 1 e 2, apresentaram profundidades de frentes de carbonatação menores que os internos. Os resultados dos pilares 3 e 4, internos, indicaram carbonatação do concreto maior ou igual a espessura de cobrimento, apresentando então a despassivação da região e sugerindo o estado de corrosão ativa da armadura, confirmado na inspeção visual com a desagregação superficial e manchamento da mesma.

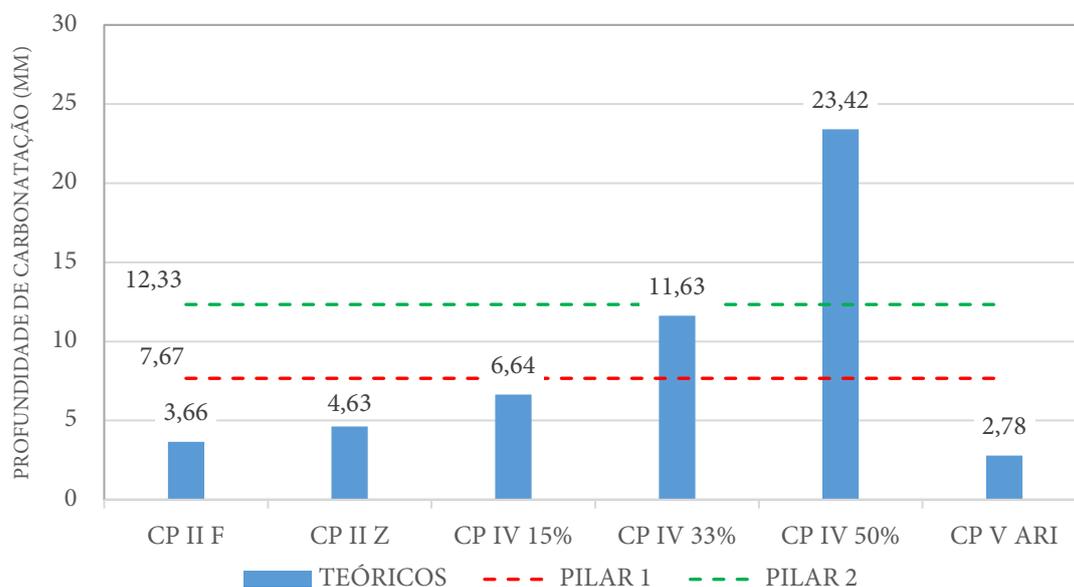
A Figura 6 e a Figura 7 apresentam os valores teóricos e reais da profundidade de carbonatação dos pilares externos e internos, respectivamente, para os diferentes tipos de cimento, utilizando os dados encontrados nos ensaios e considerando 15 anos de exposição da estrutura.

**Figura 6** – Profundidade de carbonatação teórica, em função dos tipos de cimento, versus profundidade de carbonatação real dos pilares externos

A estimativa de profundidade de carbonatação que mais se aproximou da real obtida nos ensaios foi a do cimento CP IV, com adição pozolânica de 33%, como observado no gráfico, indicando o possível uso desse material.

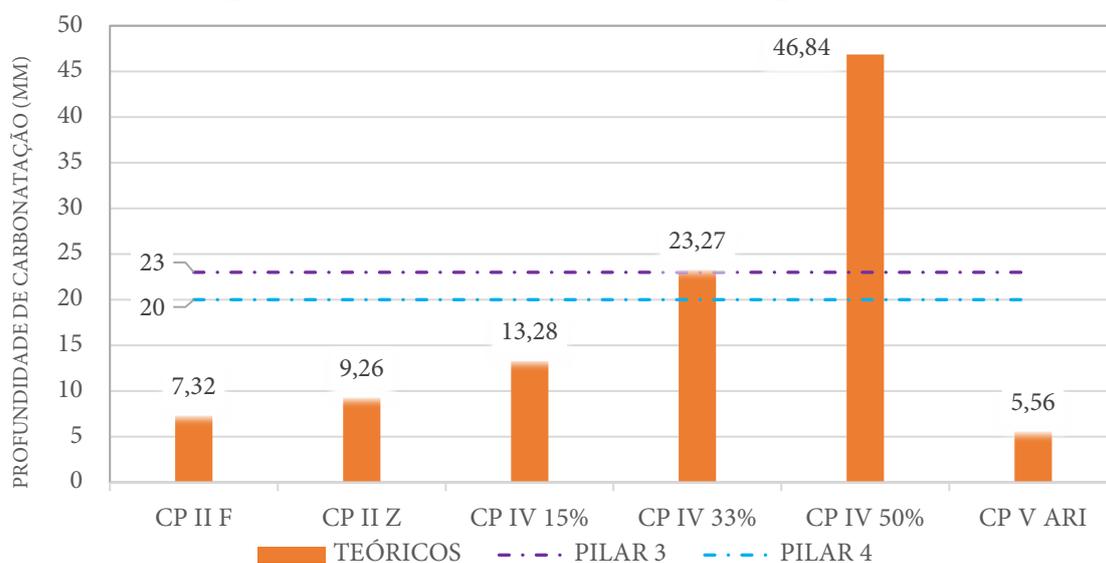
**Figura 7** – Profundidade de carbonatação teórica, em função dos tipos de cimento, versus profundidade de carbonatação real dos pilares internos

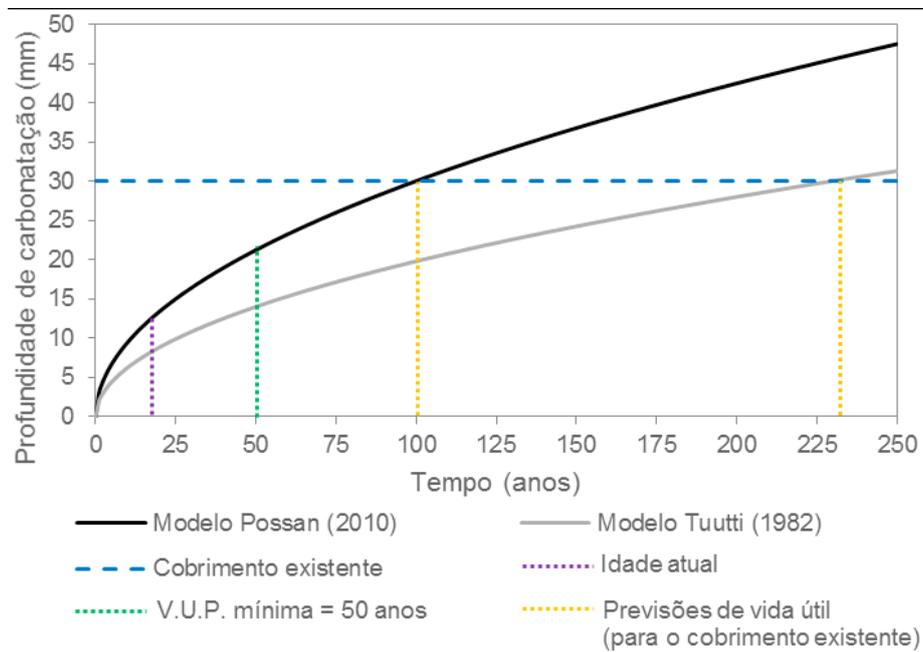
Aplicando todos os coeficientes e os dados de umidade relativa média, concentração de  $CO_2$ , resistência à compressão do concreto e o teor de adição pozolânica de 33% determinou-se as estimativas de vida útil por meio do modelo de Possan (2010). Com os dados de profundidade de carbonatação e tempo de carbonatação determinou-se as estimativas de vida útil por meio do modelo de Tuutti (1982). A previsão foi realizada para os pilares externos. As estimativas de vida útil foram consideradas para a idade na qual a profundidade de carbonatação do concreto é igual a espessura do cobrimento das armaduras. Essas análises são apresentadas na Figura 8 e na Figura 9, para os pilares 1 e 2, respectivamente.

Estima-se que a profundidade carbonatada do pilar 1 alcançará o cobrimento existente (30mm) com 100 anos para o modelo de Possan (2010) e 230 anos para o modelo de Tuutti (1982) da estrutura. Portanto a vida útil residual para os modelos de Possan (2010) e Tuutti (1982) é de 85 anos e 215 anos, respectivamente. Além disso, nota-se que, se usado o cobrimento mínimo por norma (30mm), NBR 6118 (2014), a estrutura estaria com uma vida útil estimada superior ao exigido pela NBR 15575 (2013).

**Figura 8** – Estimativa de vida útil para o pilar 1 - externo

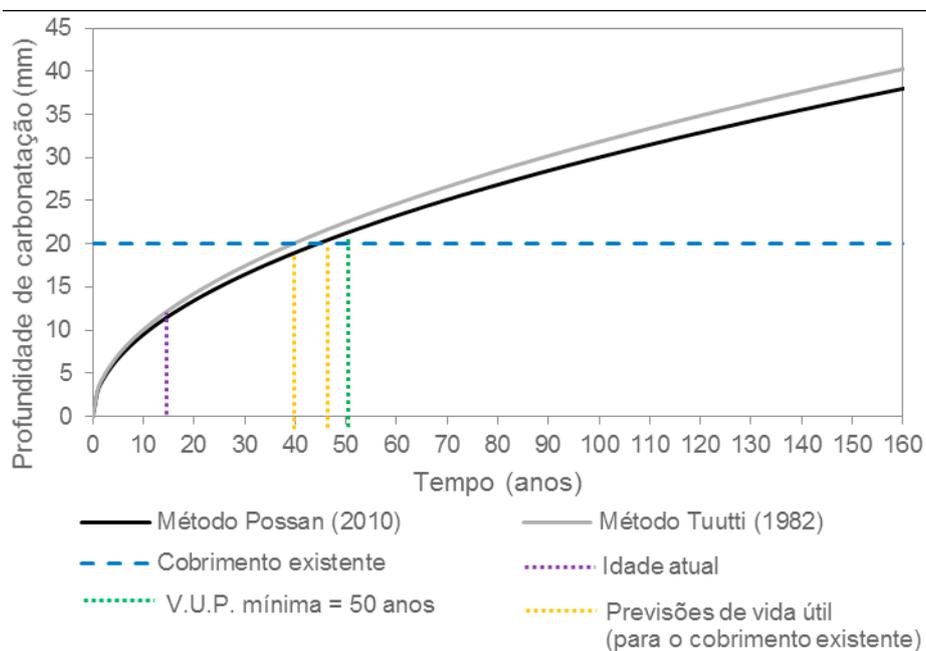
No pilar 2 a estimativa da profundidade carbonatada indicou que essa alcançará o cobrimento real (20mm) em 45 anos para o modelo de Possan (2010) e 43 anos para o modelo de Tuutti (1982). Sendo a vida útil residual de 30 anos para o modelo de Possan (2010) e 28 anos para o modelo de Tuutti (1982). Diante disso, o uso de um cobrimento inferior ao recomendado pela NBR 6118 (2014), de 30 mm, implicou na redução da vida útil do elemento e não atendimento dos 50 anos de vida útil recomendados pela NBR 15575 (2013) para ambos os modelos de previsão de vida útil utilizados.

**Figura 9** – Estimativa de vida útil para o pilar 2 - externo
