Investigação patológica e análise de estabilidade de um muro de arrimo em concreto armado

Pathological investigation and stability analysis of a reinforced concrete retaining wall

Revista de Engenharia Civil IMED, Passo Fundo, v. 9, n. 1, p. 56-74, janeiro-junho, 2022 - ISSN 2358-6508

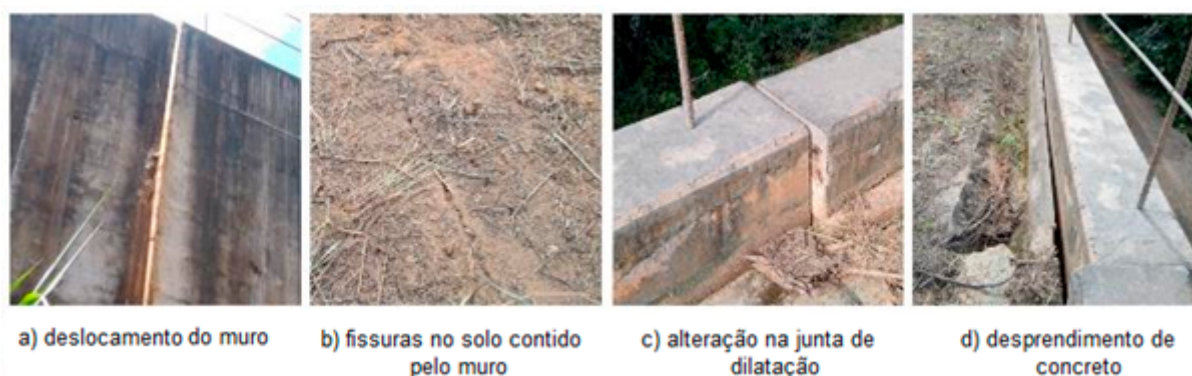
Figura 5. Patologias constatadas na primeira visita de campo

Durante a inspeção realizada na primeira visita de campo, em janeiro de 2020, foi possível constatar que o trecho 3 da estrutura sofreu uma rotação da base, resultando num deslocamento horizontal no topo de aproximadamente 10 cm e um recalque de 3,5 cm. Além disso, foram identificadas a presença de fissuras no solo contido pelo muro, distanciadas a 3 metros da parede. A junta de dilatação entre os trechos 3 e 2 estava contraída por conta do deslocamento provocado e, a 1,5 m do topo da parede, houve um desprendimento do concreto devido ao encontro dos dois trechos. As patologias constatadas na primeira visita são ilustradas na Figura 5.

De um modo geral, além da deficiência verificada no sistema de drenagem do muro de contenção estudado, verificou-se que a ocorrência do recalque, com consequente deslocamento e desprendimento do topo do muro bem como na junta de

dilatação, está diretamente ligada à capacidade de carga da fundação. Logo, propõe-se como solução para a estabilização do muro de contenção e remediação das patologias verificadas está voltada à execução de um projeto para seu reforço estrutural. Portanto, indica-se a execução de uma cortina de estacas junto à base do muro, ao longo de todo o comprimento do trecho 3, pois entende-se que o aumento da área de contato da estrutura com o solo, em se tratando de estacas, provoca uma melhor distribuição das cargas provenientes do muro.

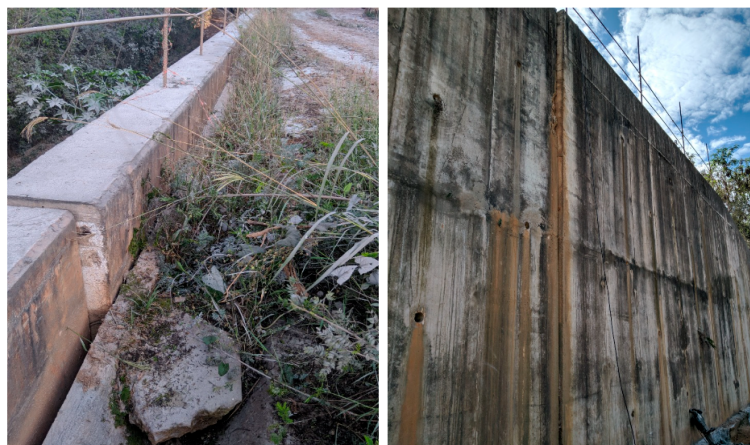
Figura 6. a) Canaletas quebradas e assoreadas; b) Manchas nos drenos

A integridade do sistema de drenagem também estava comprometida, uma vez que foram encontradas canaletas quebradas e assoreadas por material sedimentar. Nas saídas dos drenos internos, foram encontradas manchas de barro que atestam a percolação de solo e o comprometimento do sistema de drenagem interno (Figura 6).

Adicionalmente, propõe-se que, ao efetuar o reaterro do solo à montante, os drenos internos sejam novamente refeitos, adotando material granular, como areais ou britas, assim como seja executado uma nova canaleta no topo e na base do muro de modo a conseguir escoar com eficiência toda a demanda de água precipitada no local.

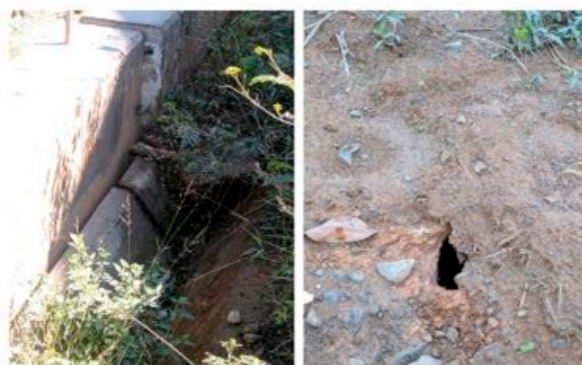
Figura 7. Patologias constatadas na segunda visita de campo: a) canaleta assoreada; b) fissura no solo aumentada

Na segunda visita, realizada em maio de 2020, observou-se que o muro não apresentou evoluções de deslocamento, porém a canaleta ainda estava assoreada. Os pontos de fissuras no solo apresentaram aberturas maiores, chegando a aproximadamente 20 centímetros de profundidade e as canaletas encontravam-se rebaixadas, indicando adensamento do solo. As patologias constatadas na segunda visita são ilustradas na Figura 7.

As primeiras manifestações de deslocamento foram observadas em janeiro de 2020, conforme relatado pela proprietária da fábrica na primeira visita de campo, após as intensas chuvas ocorridas entre dezembro de 2019 e janeiro de 2020.

No município de Arcos-MG, a estação com precipitação geralmente ocorre no primeiro e último trimestres anuais e a ocorrência das chuvas, aliada ao acúmulo de água devido a um sistema de drenagem deficiente, favorecem o aumento de poropressão no solo contido pelo muro, aumentando o empuxo ativo (CAMILO;

AMORIM; TERRA, 2019). Tudo isso contribui para o surgimento de patologias como as observadas nas visitas realizadas. Cabe ressaltar ainda que, durante as visitas, verificou-se que a cobertura do galpão construído não possui sistema de drenagem e a água precipitada no telhado é lançada diretamente no solo do local.
