## Verificação das necessidades de adaptação construtiva para acesso de cadeirantes em uma escola municipal em Jitaúna-Brasil

## Needs Verification of constructive adaptation for wheelchairs access in a municipal school in Jitaúna-Brazil

**Revista de Arquitetura IMED**, Passo Fundo, vol. 10, n. 1, p. 19-31, janeiro-junho, 2021 - ISSN 2318-1109

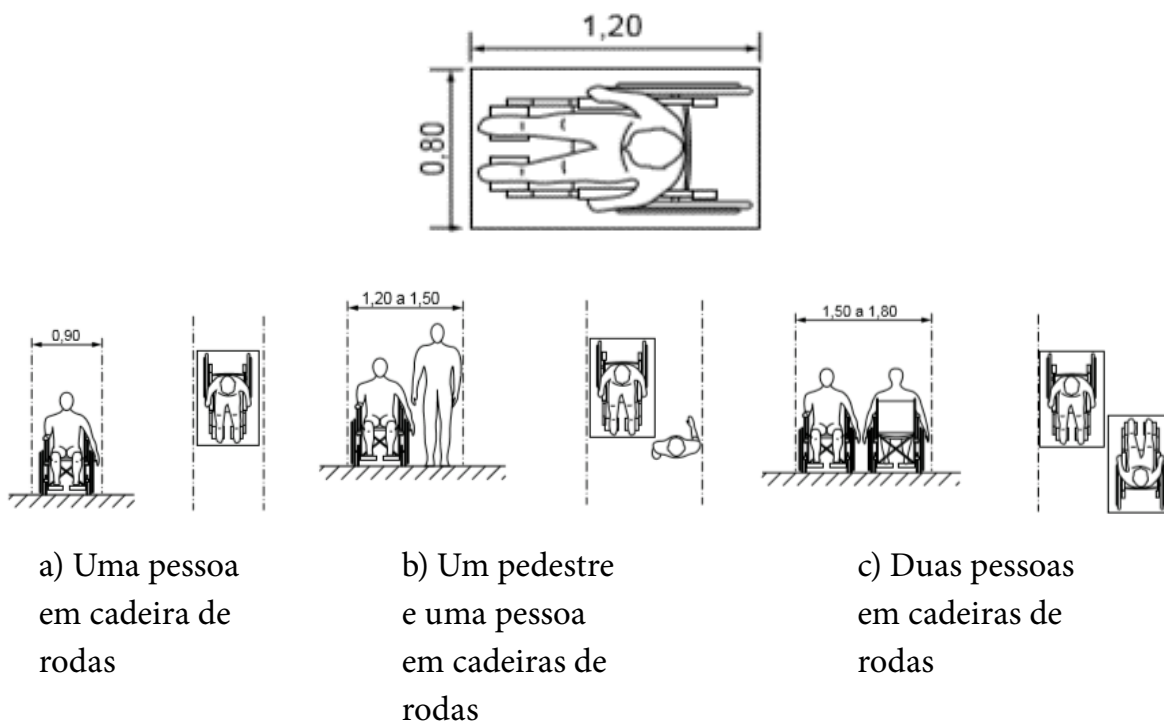
**Figura 4.** Dimensões, em metros, do módulo de referência de uma cadeira de rodas manual

A entrada principal do colégio possui um portão com 2,17 m de largura e 2,10 m de altura, e um acesso lateral auxiliar possui 2,00 m de largura por 2,10 de altura. Partindo das entradas até a edificação escolar, a distância para percurso em aclave é de 5,20 m a partir do portão principal e 12,35 m a partir do lateral. Além disso a rampa foi construída sem que as laterais fossem rebaixadas, formando um degrau com 0,20 m em ambos os lados, exigindo que os cadeirantes tenham que contornar pela avenida para ter acesso pelos portões. Outro problema observado é a largura e as irregularidades das calçadas, com espaçamento de 0,80 m, portanto, bem estreita para o trânsito de pessoas e cadeirantes, além dos pequenos obstáculos no caminho. Não existe uma pintura indicativa ou um piso tátil para auxiliar os cadeirantes. Estes detalhes ficam evidentes na Figuras 3, com suas respectivas recomendações na Figura 4.

A NBR 9050/2015 considera como módulo de referência, a projeção ocupada por uma pessoa que utiliza cadeira de rodas e as dimensões mínimas propostas são a partir de 0,90 m para que o cadeirante consiga se deslocar de maneira independente em áreas de circulação e manobras.

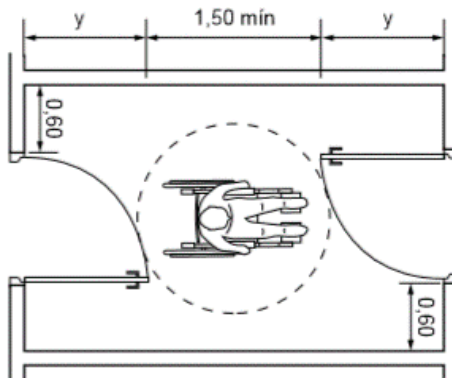
**Figura 8.** Espaço para transposição de portas

Estes acessos possuem dimensões abaixo das recomendações da NBR 9050/2015, sendo necessário que seja feita uma substituição das portas e dos puxadores, com a instalação de mecanismos de travamento das portas. Segundo a NBR 9050/2015, quando abertas, as portas devem possuir vão mínimo livre de 0,80 m de largura, com maçanetas do tipo alavanca posicionadas entre 0,80 m e 1,10 m de altura, além de um espaçamento entre portas conforme apresentado na Figura 8, permitindo a aproximação e circulação de um cadeirante.

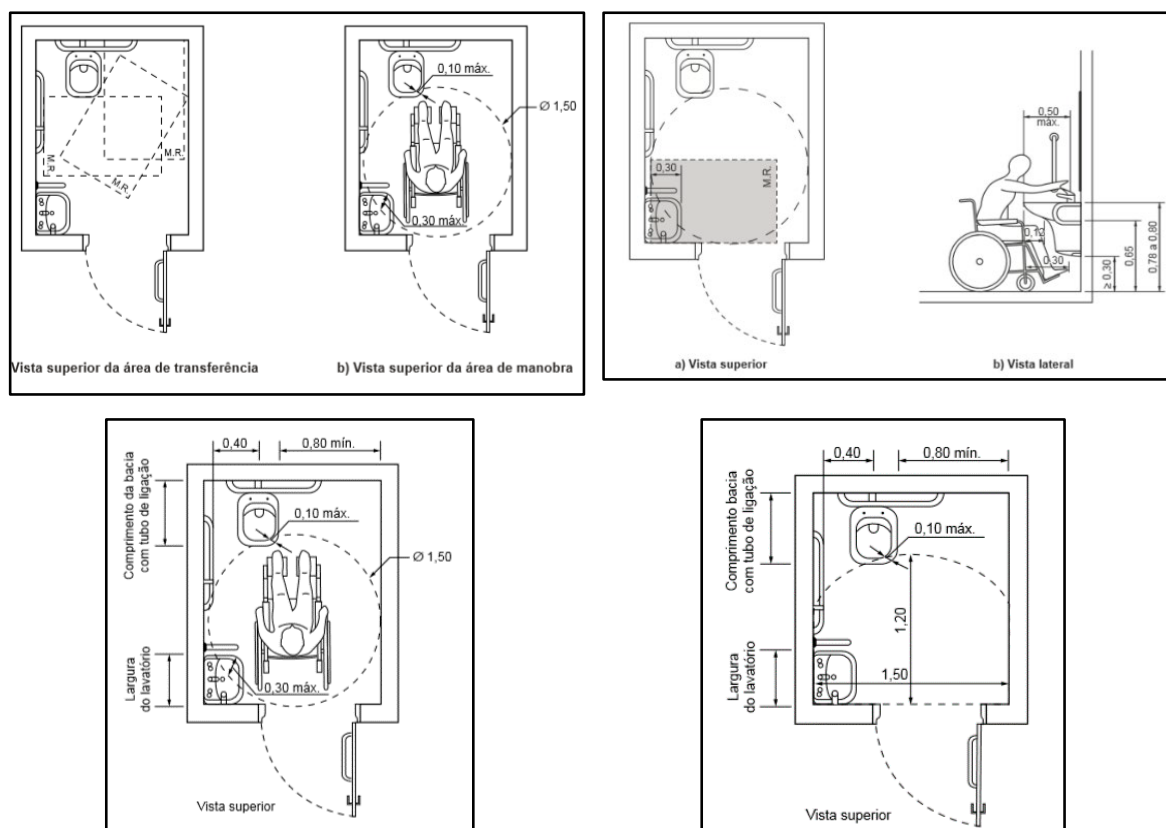
**Figura 8.** (A) Áreas de transferência e manobra para uso da bacia sanitária; (B) Área de aproximação para uso do lavatório; (C) Medidas mínimas de um sanitário acessível; (D) Medidas mínimas de um sanitário acessível em caso de reforma

No que se refere as dimensões internas dos banheiros, o espaço disponível para a circulação é de 0,80 m, enquanto cada box possui 1,23 m x 0,83 m, sendo, portanto, inadequadas para a circulação e manobra de uma cadeira de rodas. As dimensões mínimas para os boxes são indicadas nas Figuras 8 (a) até (d), enquanto as referências dos acessos e condições internas são apresentadas nas Figuras 9 (a) até (c).
