POTENCIAL DA TERMOGRAFIA INFRAVERMELHA NA DETECÇÃO DE MANIFESTAÇÕES PATOLÓGICAS OCULTAS OCACIONADAS PELA UMIDADE ACIDENTAL EM PAREDES DE ALVENARIAS CERÂMICAS COM REVESTIMENTO DE ARGAMASSA E PINTURA

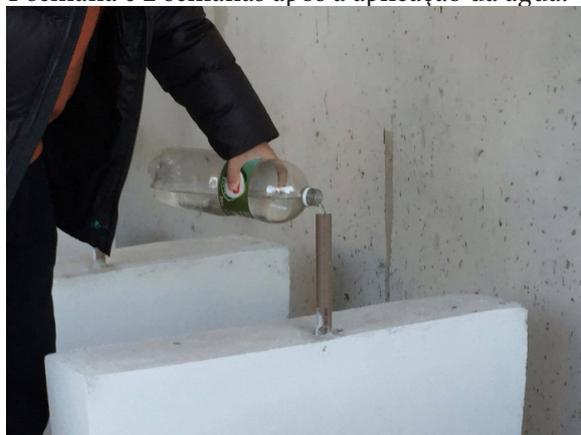
Figura 1 - Inserção de água no protótipo de parede.

A coleta de dados foi realizada através de 12 medições, sendo que a primeira delas foi feita com os protótipos secos, antes da inserção da água no cano para o início do processo de avaliação, que está representada na Figura 1. Passados 10 minutos desta inserção, foi realizada a segunda medição, e em seguida as próximas 5 leituras, mantendo o intervalo de 10 minutos entre cada uma delas, até completar a primeira hora de ensaio. A partir daí, aumentou-se gradativamente o intervalo entre as medições, tendo sido realizadas respectivamente com 24 horas, 48 horas, 72 horas, 1 semana e 2 semanas após a aplicação da água.

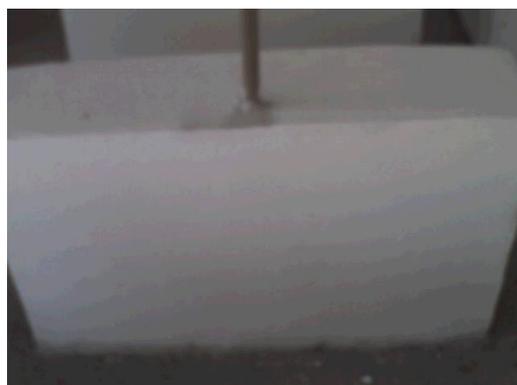
Figura 2 - Protótipo 1 seco.

A Figura 2 ilustra o protótipo 1 na primeira medição realizada, ou seja, em seu estado seco. O protótipo apresenta temperatura uniforme, em torno de 23,2°C, confirmando que está seco, sem infiltração de água. Para o melhor entendimento, em todas as figuras de fotografia a luz visível há um ponto vermelho indicando o local onde está localizada a perfuração do cano. Em todos os protótipos foram realizados este procedimento inicial, antes da colocação da água e em todos a temperatura se apresentou uniforme, confirmando o estado seco.

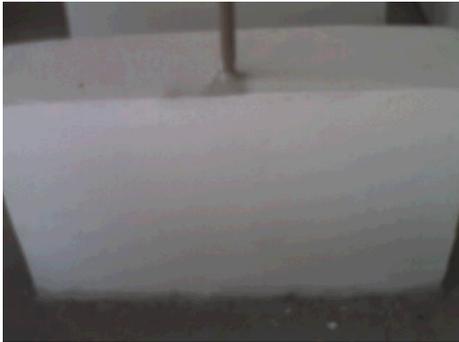
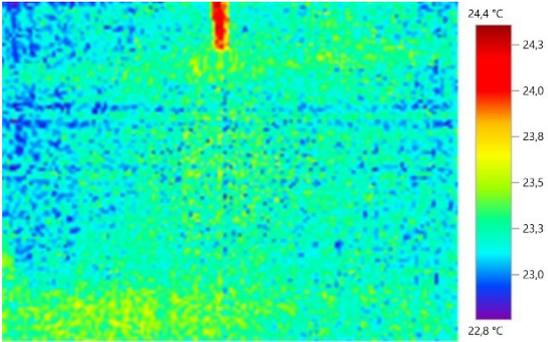
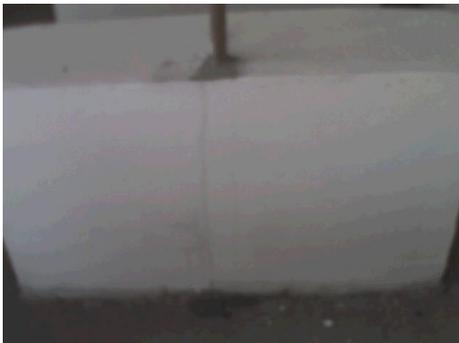
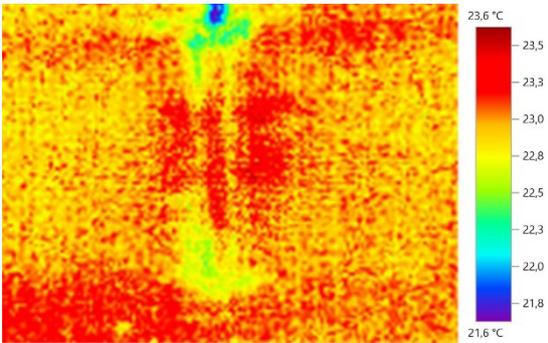
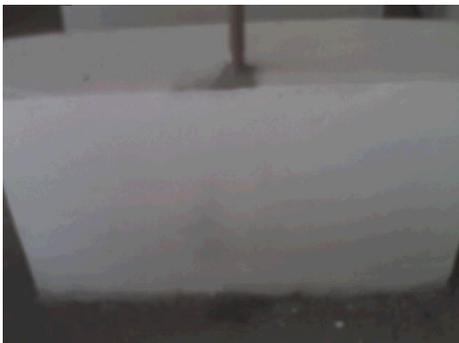
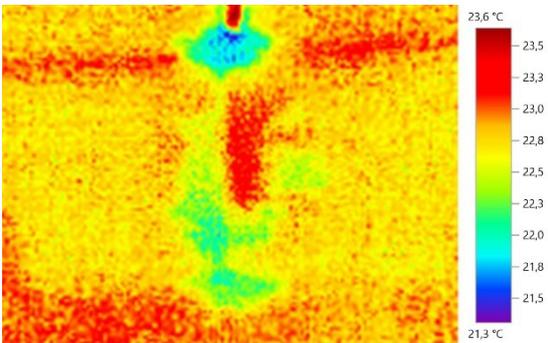
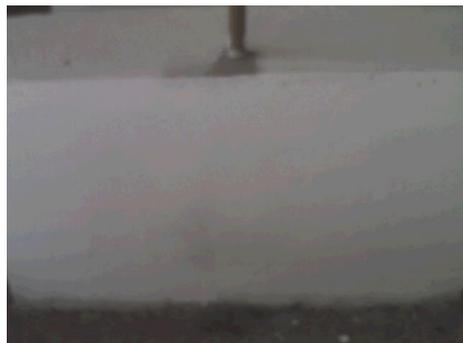
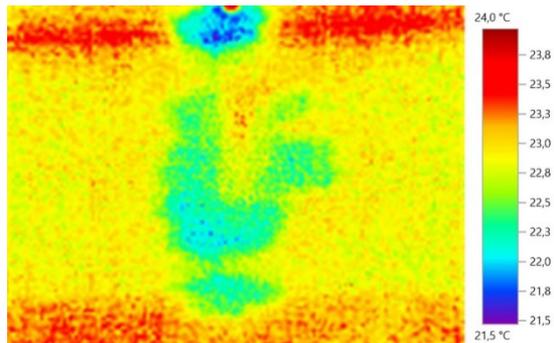
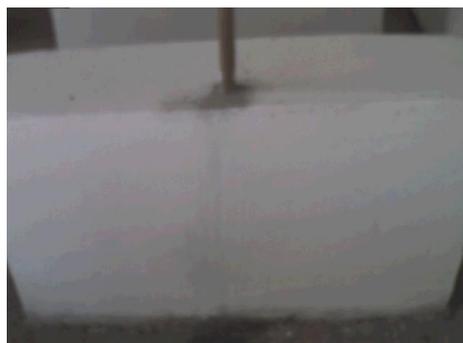
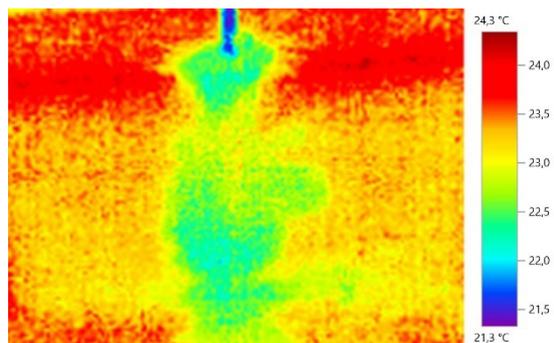
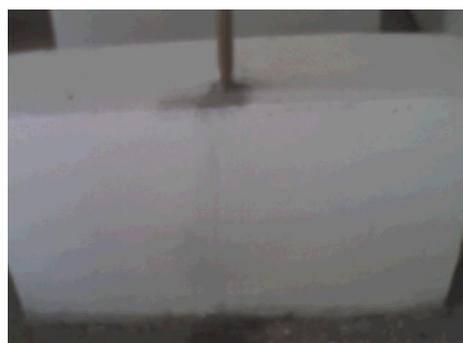
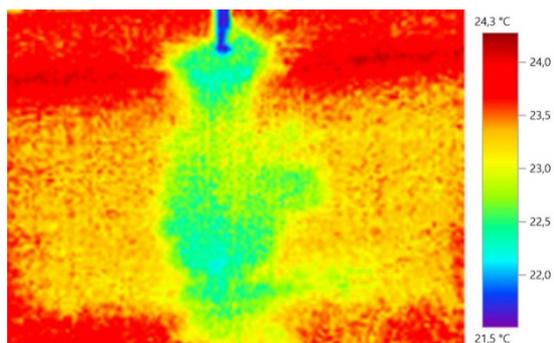
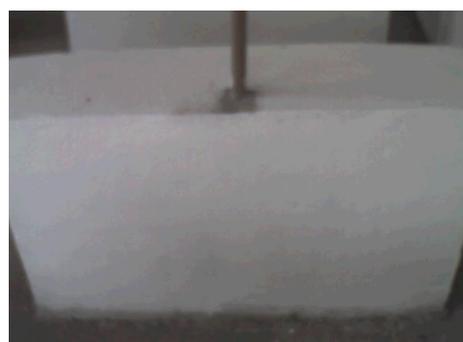
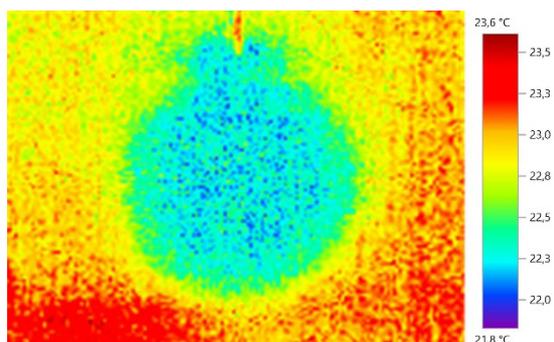
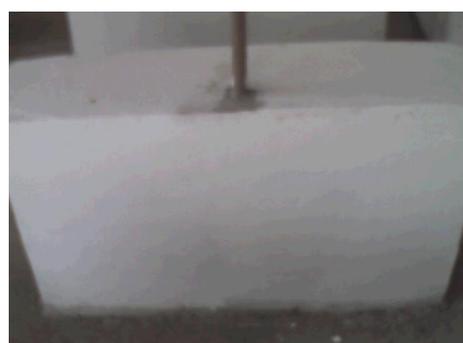
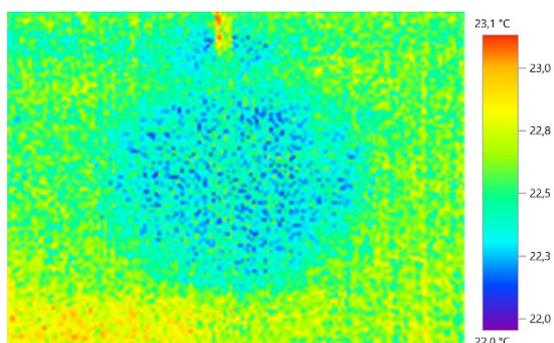
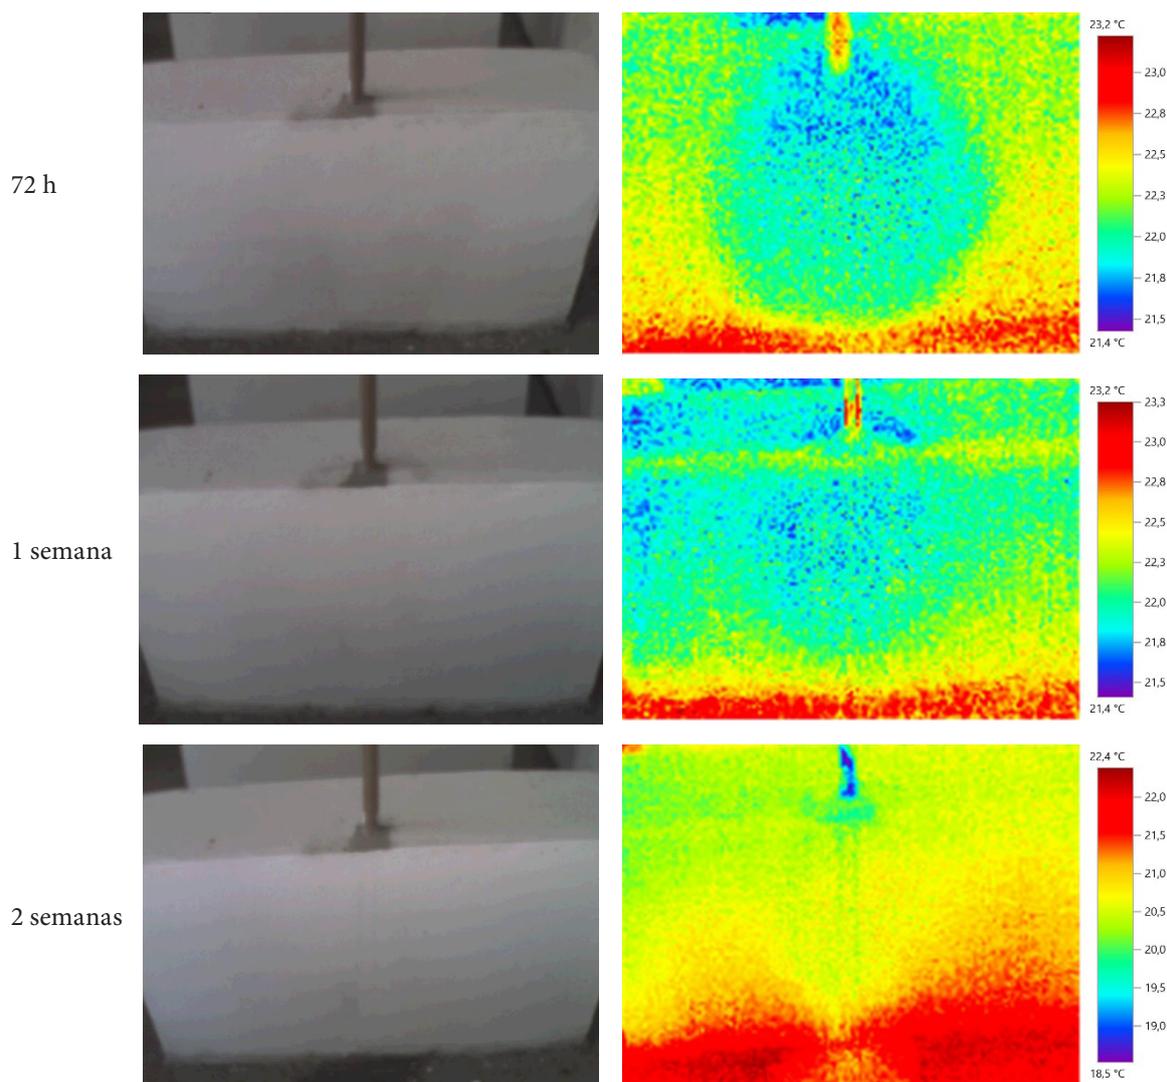
Tabela 2 – Leituras de todas as medições do protótipo 1

Tempo de leitura	Protótipo 1	
	Luz visível	Termografia
10 min

tração. Mantendo a sequência definida, as 2ª, 3ª e 4ª medições intermediárias, que foram feitas com intervalo de 10 min, não apresentaram diferença significativa nas imagens. A partir da 5ª medição, com 40 minutos de infiltração no protótipo, a imagem termográfica começa a sofrer alterações em relação à primeira medição. Enquanto isso, o tronco de parede não apresenta nenhuma manifestação patológica oriunda de umidade acidental detectável a luz visível. Estas e as demais observações podem ser verificadas na Tabela 2, que contém as imagens reais e termográficas de todas as medições feitas para o protótipo 1.

A 7ª medição, última da escalada de dez em dez minutos, e realizada 60 minutos depois da infiltração proposital, já apresenta uma evolu-

ção perceptível do comportamento do protótipo 1. Pode-se notar que a mancha azul aos 60 minutos de infiltração se apresenta um pouco maior e mais uniforme, ilustrando a evolução da água infiltrada no tronco de parede. É válido ressaltar também que, mesmo percebendo-se evolução da ação da água no modelo através da termografia, não há nenhum indício de tal comportamento quando a análise é feita apenas através da fotografia tradicional. Também vale a discussão de que a diferença de temperatura entre os materiais começa a se tornar visível e de fácil identificação da área onde o cano (material PVC) cheio de água está localizado.

Na leitura das 24h de experimento já se pode identificar um bulbo que delimita a diferença de temperatura e de localização do furo no cano, enquanto que uma semana após o início, a variação de temperatura já está distribuída de forma mais uniforme. Após duas semanas do início do processo de medição, observou-se que o método da termografia foi capaz de identificar vazamentos ocultos em parede com esse tipo de conformação e composição. Desde o início da infiltração até o final do processo, nada pode-se observar na parede fotografada a luz visível, pois a pintura permaneceu da mesma forma, diferentemente das imagens termográficas que apresentaram os locais onde a umidade agiu no protótipo de forma oculta.

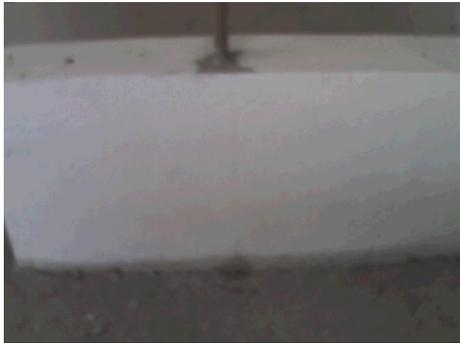
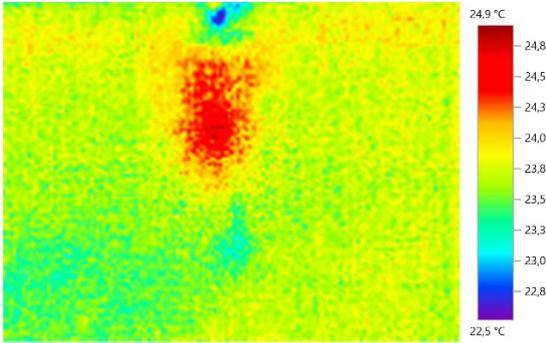
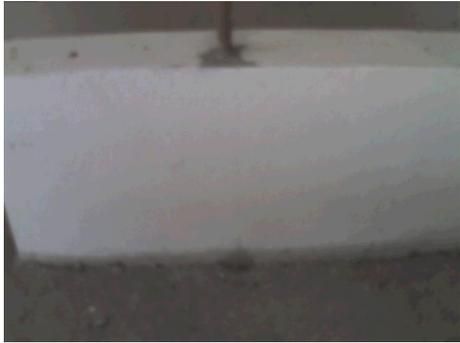
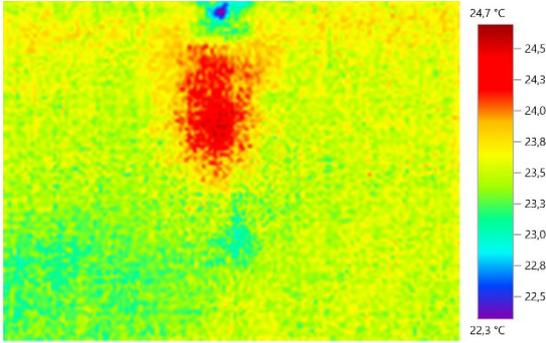
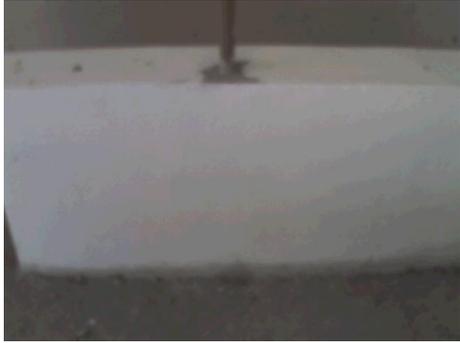
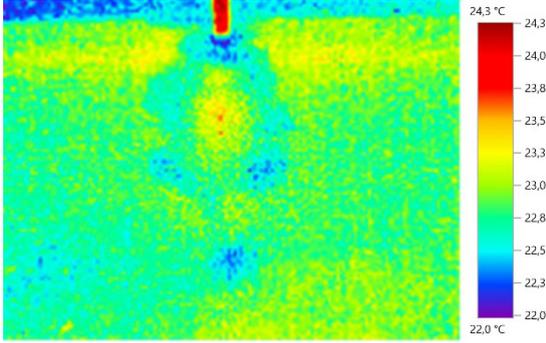
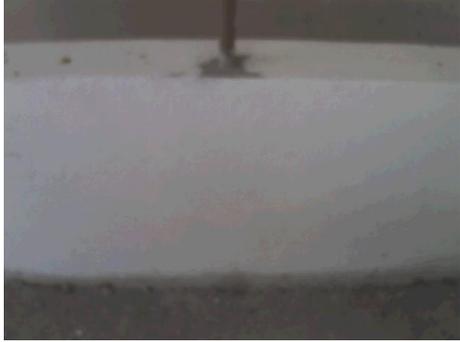
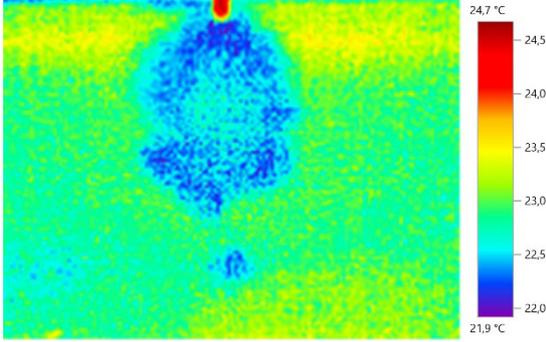
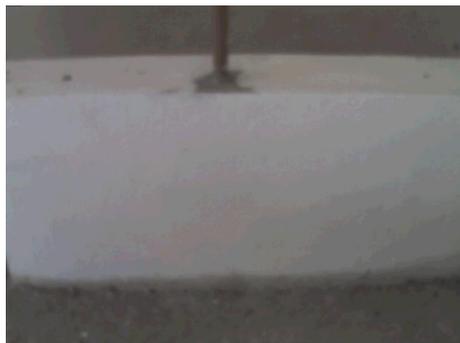
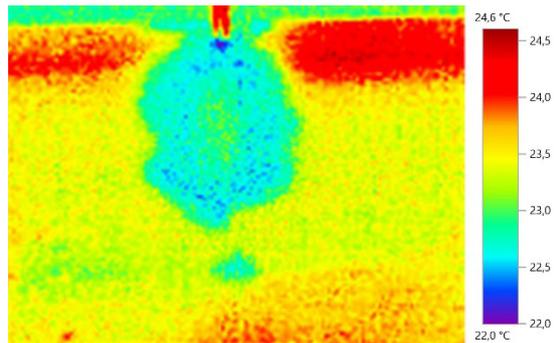
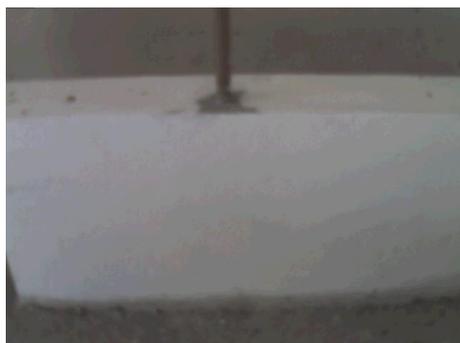
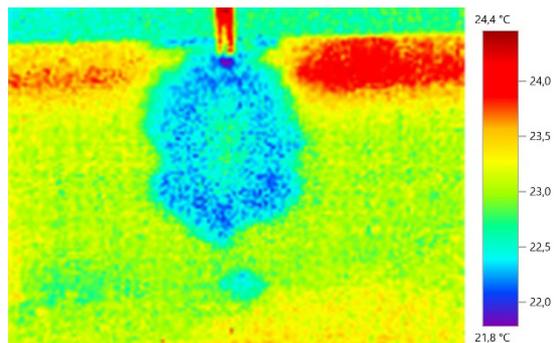
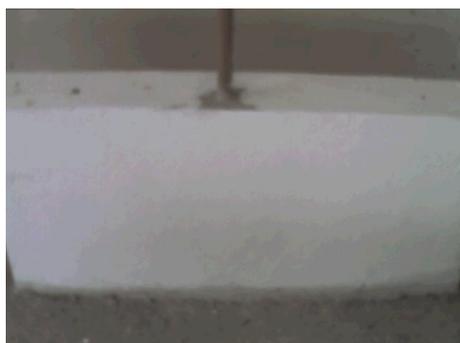
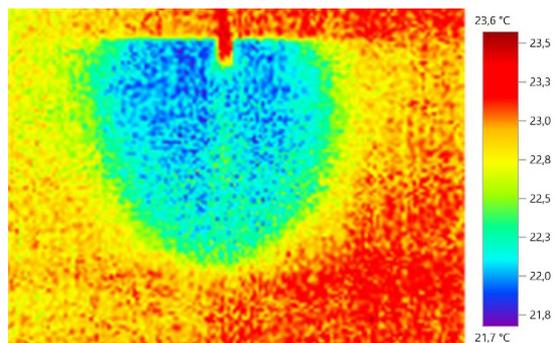
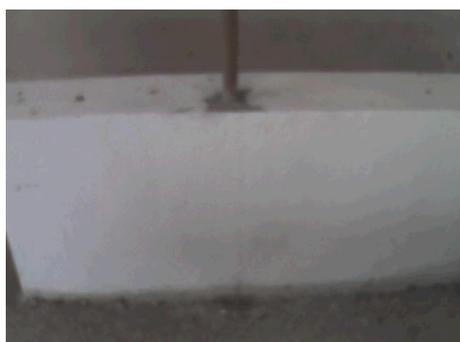
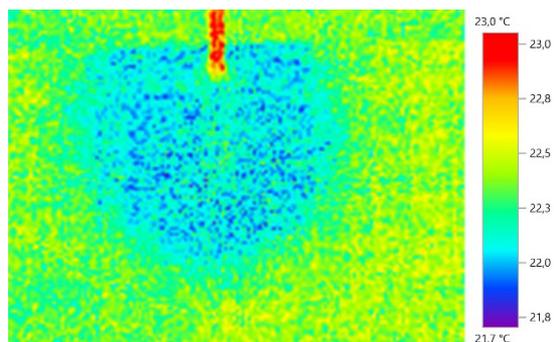
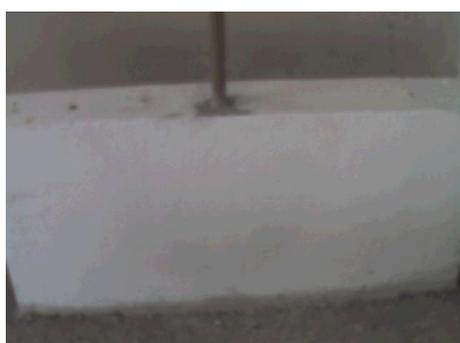
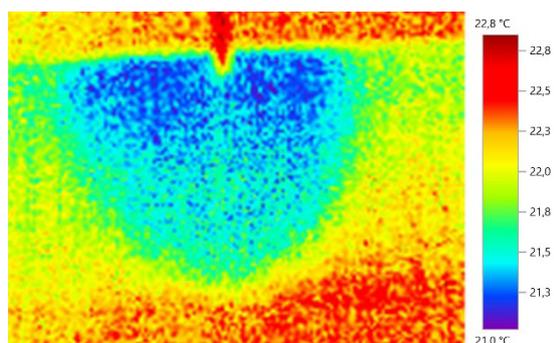
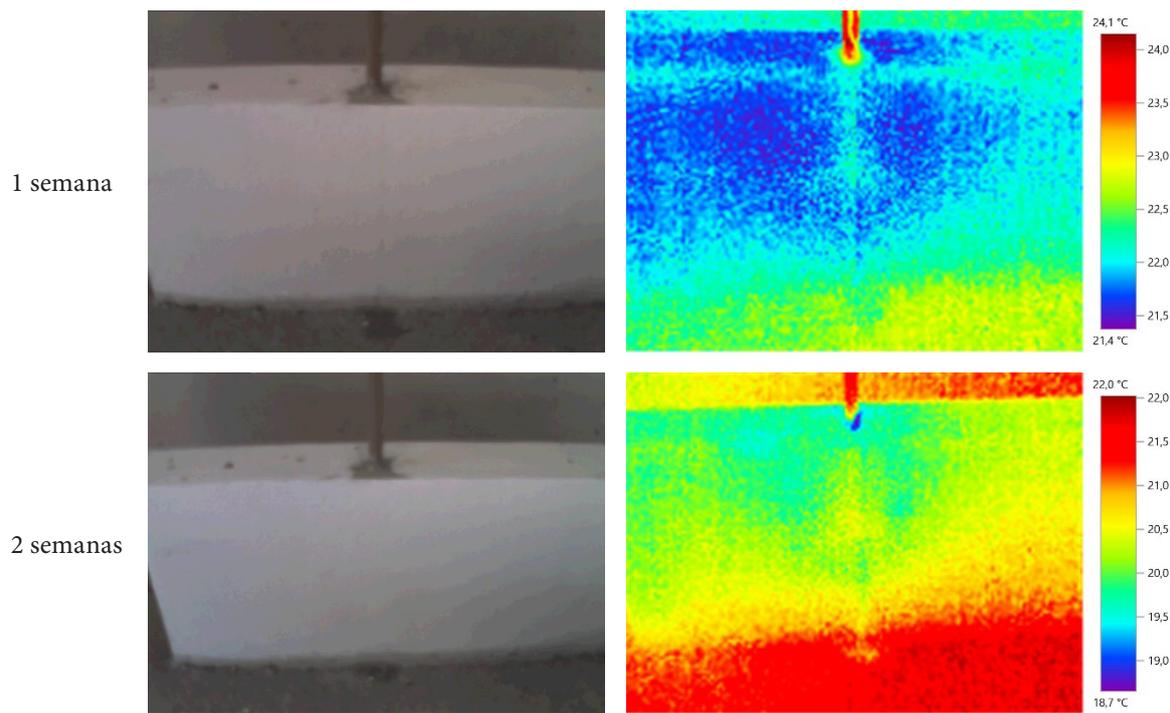
Tabela 3– Leituras completas do protótipo 2

Tempo de leitura	Protótipo 2	
	Luz visível	Termografia
10 min

A Tabela 3 apresenta todas as medições deste protótipo. Analisando primeiramente as seis primeiras medições, realizadas na primeira hora de infiltração, pode-se observar que diferentemente do protótipo 1, o protótipo 2 marcou uma elevação de temperatura já na primeira leitura de 10 min, onde marca um trecho do cano. Segundo Holst (2000), este fato ocorre, pois, a parede está em processo de aquecimento, fazendo com que áreas úmidas gerem imagens quentes e áreas secas com imagem de áreas frias. Isto acontece quando há um processo de aquecimento das paredes, porque a região com água se aquece mais rapidamente que a alvenaria seca.

Ressalta-se que no protótipo 1 o bulbo que se forma surgiu após 24h, enquanto que no protótipo 2 já é possível identificá-lo na leitura de 40min.

Ainda na Tabela 3, pode-se observar analisando a imagem termográfica da medição feita transcorridas 24 horas da injeção de água, que a infiltração começa a evoluir, pois a imagem já registra um maior contraste de temperatura, em uma maior área do protótipo, se comparada com a medição de 1h. No entanto, esta evolução permanece oculta, sem que a parede apresente qualquer sinal de manifestação patológica. Observa-se que a mancha colorida se expandiu de forma uniforme pelo protótipo 2 e ao redor do local em que o cano foi danificado, já na medição de 48 horas, com aumento da área de temperaturas mais baixas. Nas leituras de 1 e 2 semanas o comportamento foi muito semelhante ao protótipo 1, sendo que em uma semana se generaliza a diferença de temperatura mais baixa e em 2 semanas a temperatura sobe.

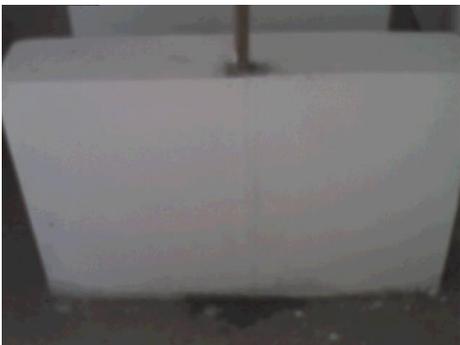
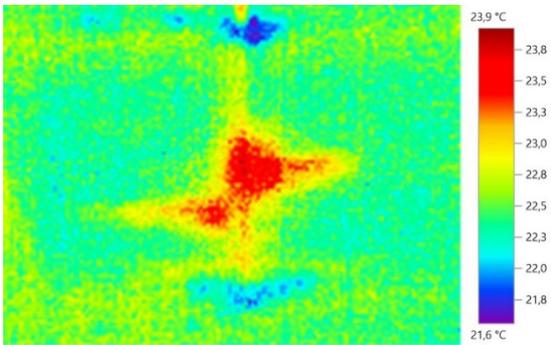
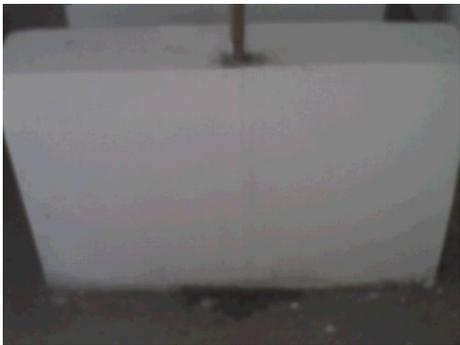
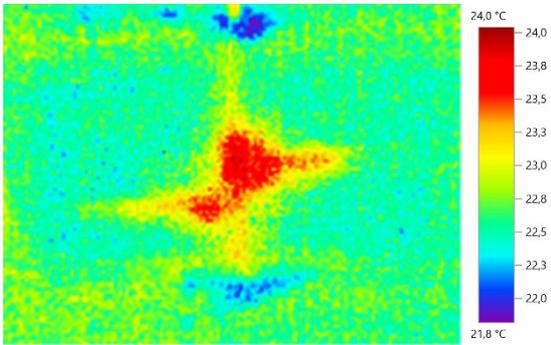
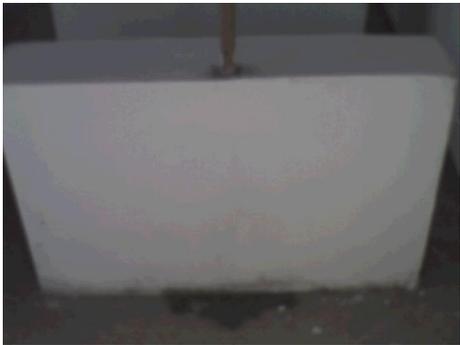
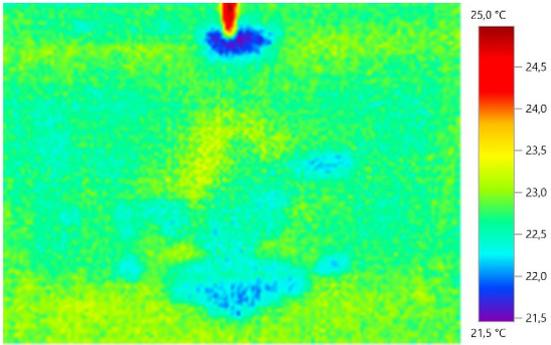
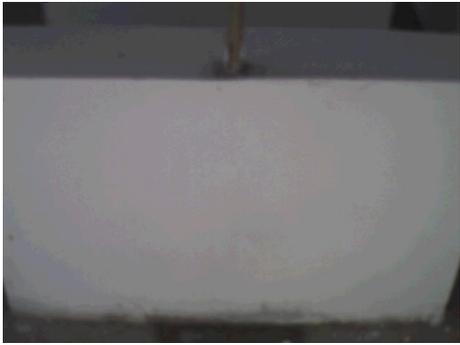
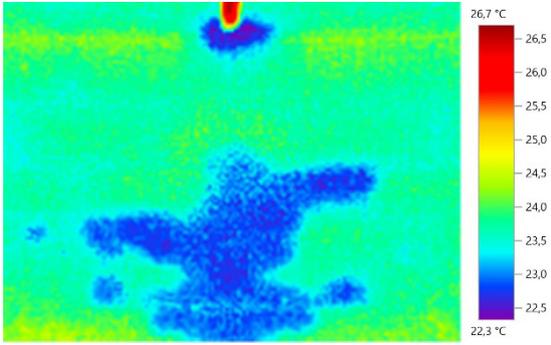
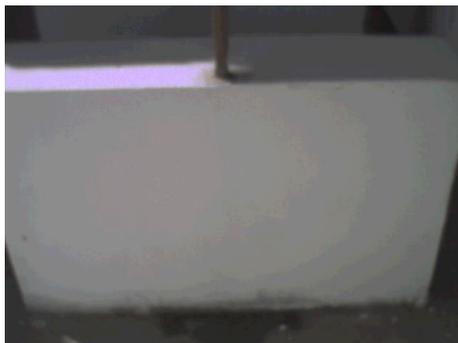
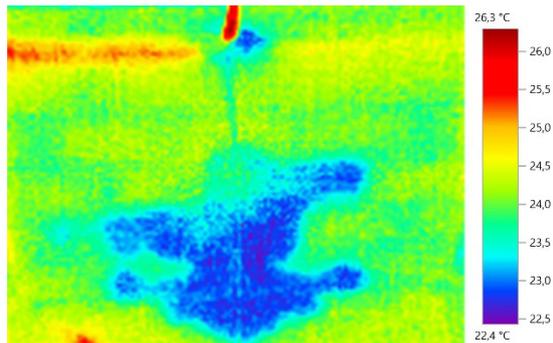
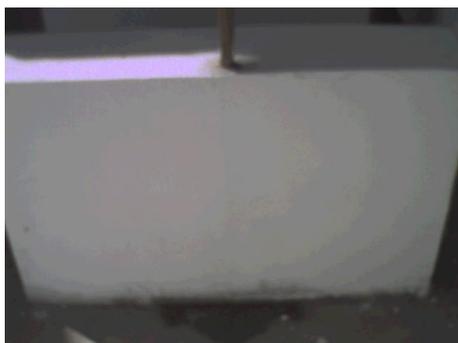
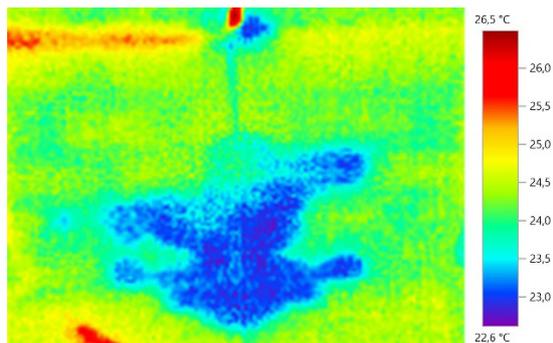
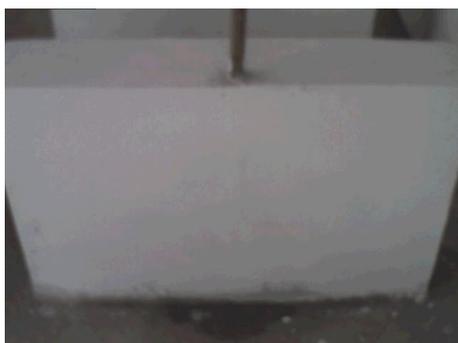
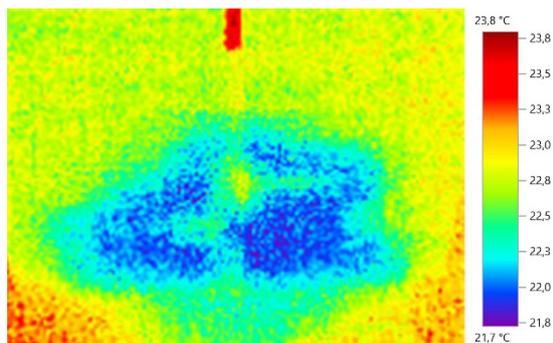
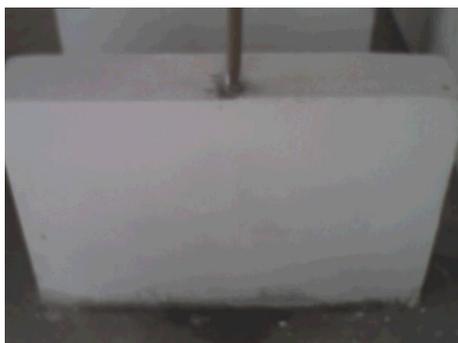
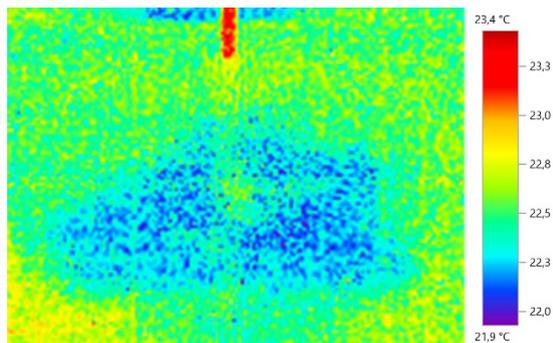
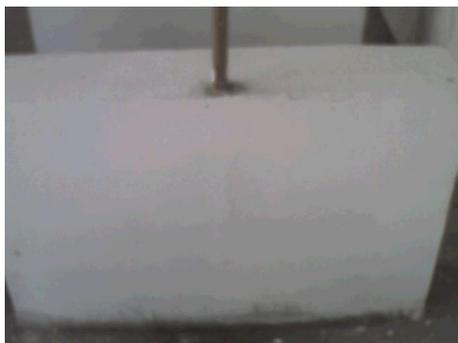
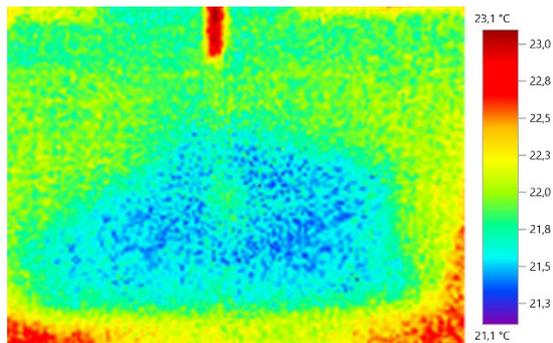
Tabela 4 - Leituras do protótipo 3

Tempo de leitura	Protótipo 3	
	Luz visível	Termografia
10 min

Passadas 24, 48 e 72 horas de exposição ao cano danificado, e com água, a mancha de umidade nas imagens termográficas seguiu apontando a presença de infiltração no mesmo local. Também é possível notar um aumento na temperatura do protótipo. Novamente na leitura de uma semana houve um espalhamento da mancha com temperatura mais baixa e em duas semanas o início do aumento da temperatura.

Na Tabela 4, a primeira medição, fica bastante clara a ação da infiltração sobre o protótipo 3, na imagem termográfica. No caso desta conformação de parede, com tijolo furado, o resultado aparece imediatamente. Com apenas 10 minutos de infiltração o registro termográfico já aponta claramente o local onde o cano foi perfurado e o caminho da água espalhando-se pela alvenaria. A diferença de temperatura entre a superfície da alvenaria e o local onde a água está agindo é de aproximadamente 2°C. Diferentemente do protótipo 2, que apresentou alteração na primeira leitura, na parte superior do cano, onde não foram realizadas perfurações que pudessem justificar a diferença na temperatura.

Da mesma forma que ocorreu com os outros protótipos, o método da termografia apresentou-se eficaz na detecção das causas de umidade accidental nas edificações e conseqüentemente o surgimento de manifestações patológicas. Durante todo o intervalo de tempo dos ensaios em nenhum momento a estética do tronco de parede sofreu alteração, seja de tonalidade de sua cor original (branca), surgimento de bolor ou descolamento da pintura. Enquanto que as imagens termográficas apontaram significativa diferença de temperatura.

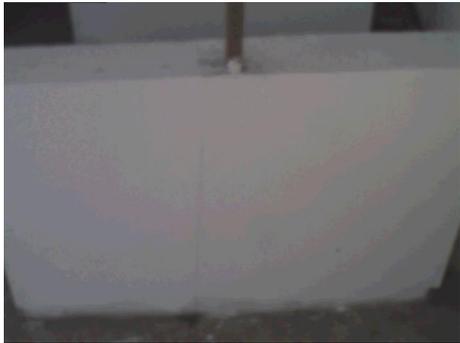
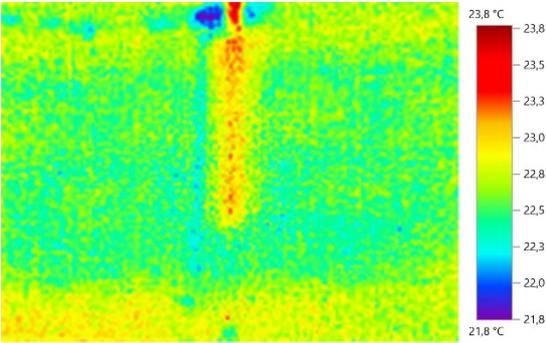
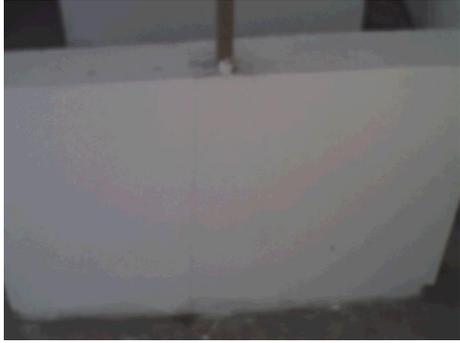
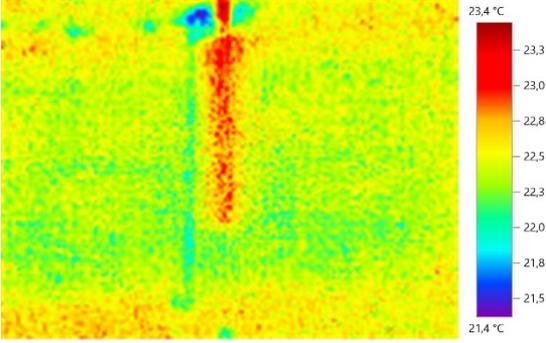
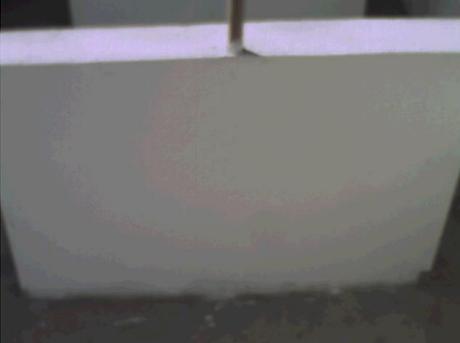
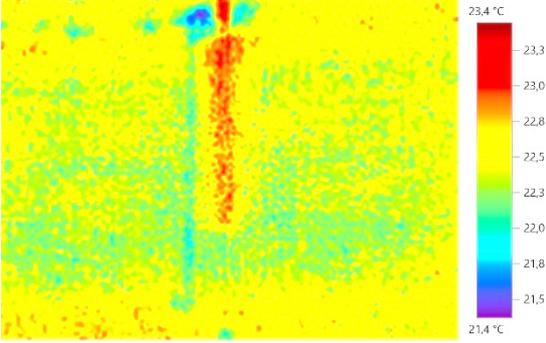
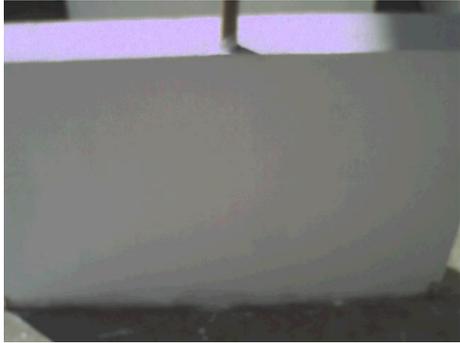
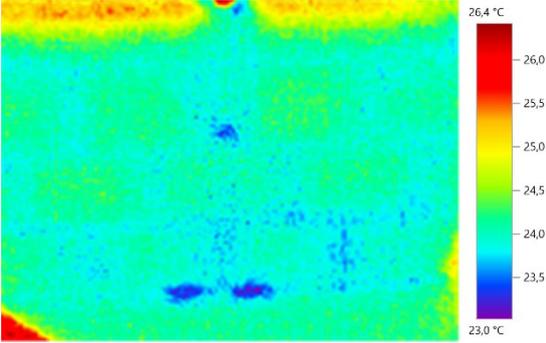
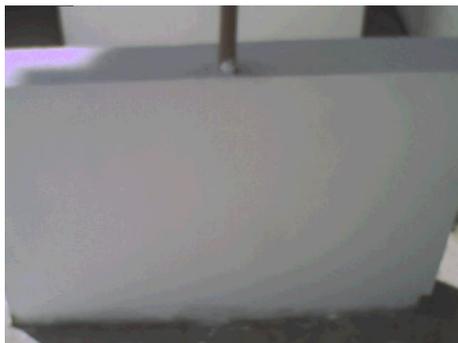
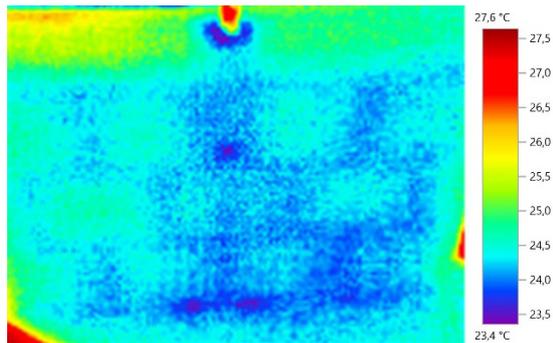
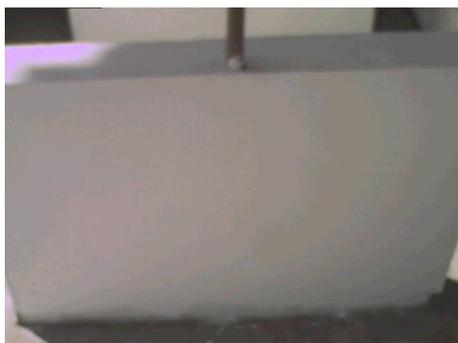
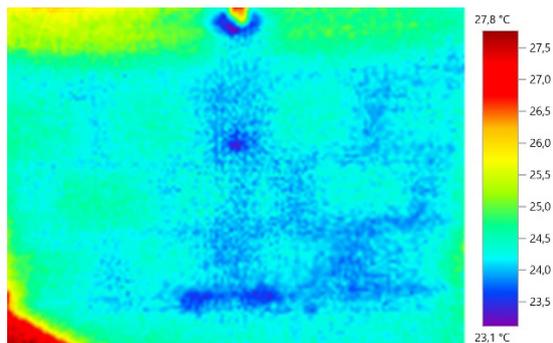
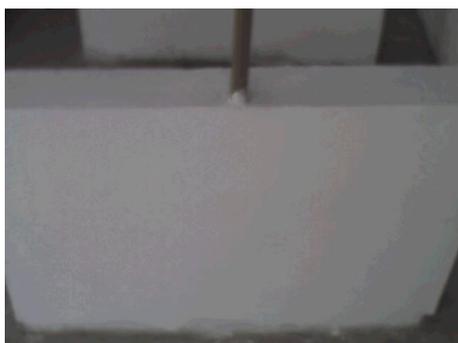
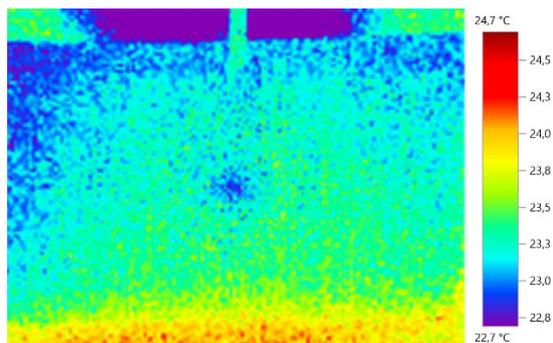
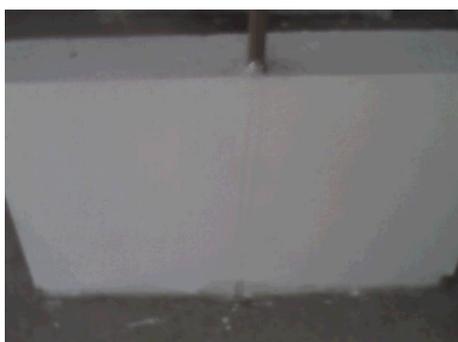
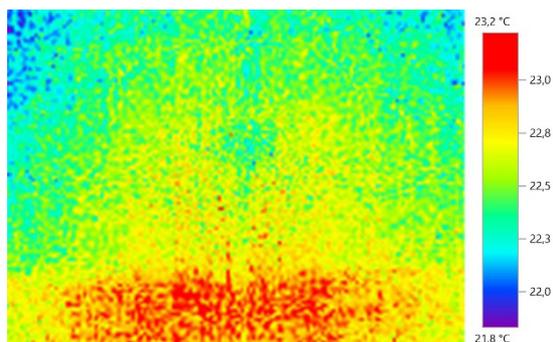
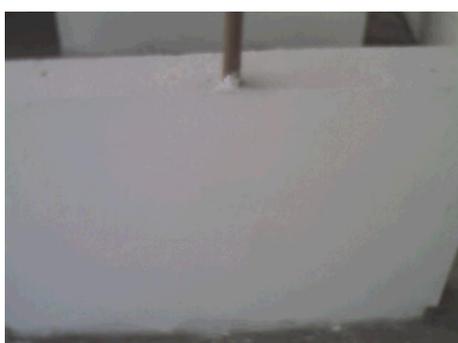
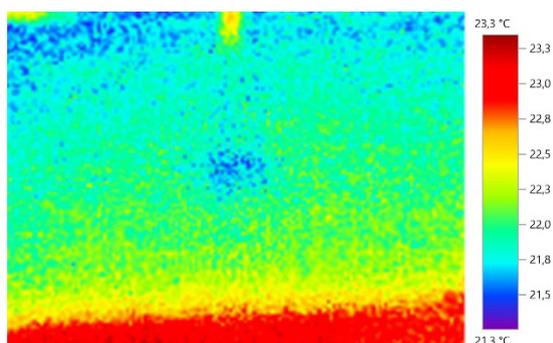
Tabela 5 - Leituras do protótipo 4 na primeira hora

Tempo de leitura	Protótipo 4	
	Luz visível	Termografia
10 min

A sétima medição do protótipo 4, 24 horas depois do início do processo de medição, começou a apresentar alterações de comportamento devido à infiltração. Pode-se observar o local aproximado do vazamento de água através da imagem termográfica. Com uma e duas semanas o protótipo 4 submetido à infiltração constante apresentou mais alterações. Decorridas duas semanas de infiltração, foi possível observar que a mancha do local onde o cano foi perfurado começa a espalhar-se pelo modelo, porém sempre ficando claramente marcado o local da mesma.

Nos primeiros 30 minutos de medições, os termogramas apresentam variação de temperatura entre o cano de PVC e a alvenaria cerâmica após a inserção de água na canalização. Já nas leituras de 40, 50 e 60 min, o comportamento do protótipo 4 foi bastante semelhante aos primeiros, mostrando uma redução significativa da temperatura em praticamente todo o protótipo, mas sem a marcação do local do vazamento.

Desde o início da infiltração até o final do processo (2 semanas), nada alterou no compor-

tamento da parede fotografada a luz visível, pois a pintura permaneceu intacta. Diferentemente do comportamento das imagens capturadas pela câmera termográfica, onde identificou-se primeiramente alteração de temperatura superficial com presença de água no encanamento e posteriormente o local onde a infiltração estava agindo juntamente da sua evolução constante.

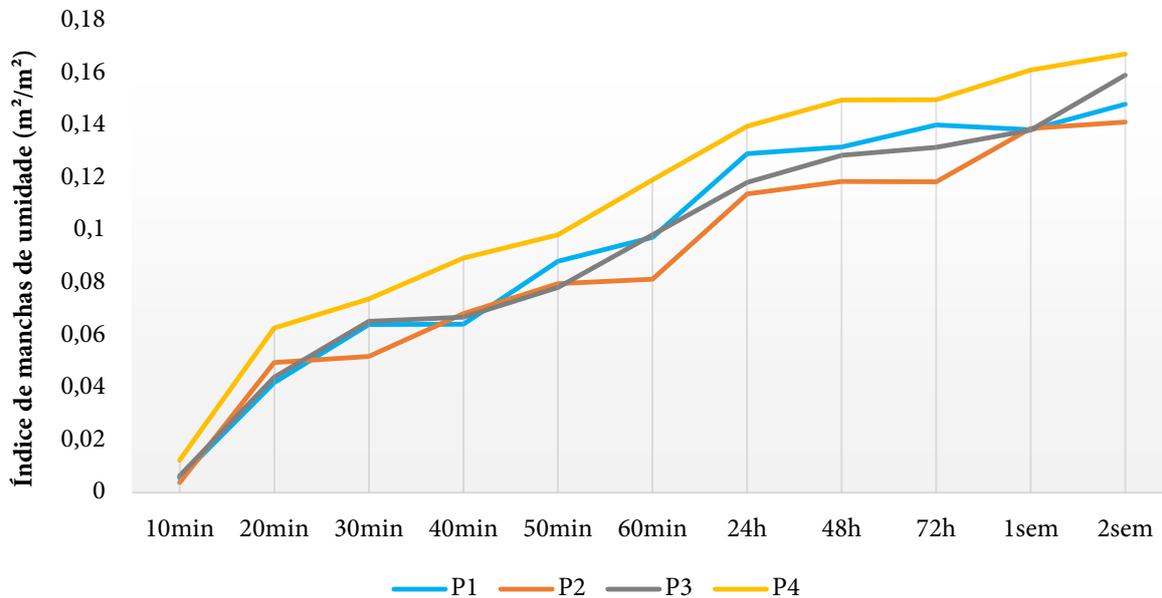
Figura 3 - Índice de manchas de umidade

Além de já ter-se registrado que a termografia é capaz de identificar manifestações patológicas ocultas oriundas de umidade accidental, pode-se concluir que as manchas tendem a aumentar ao passar do tempo, comportamento, este, facilmente compreensível e esperado devido à natureza porosa dos materiais utilizados nos protótipos.

Pode-se observar também que entre os protótipos, o que apresentou o maior índice de umidade é o P4, que foi construído de tijolos furados e assentados a cutelo. O valor deste índice justifica-se pelo fato deste tipo de tijolo apresentar maior índice de absorção em relação ao tijolo maciço. Além disso, o fato de estarem assentados a cutelo e apresentarem maior área de cerâmica em relação ao P3 – constituído também de tijolo furado – reforça e justifica os resultados obtidos.

Considerando o traçado das retas e suas variações, o gráfico mostra que as manchas tendem a aumentar com maior significância nos primeiros dez minutos de infiltração. Ao longo do processo de medição, a evolução foi contínua para todos os casos, ocorrendo algumas pequenas variações. Porém, considerando a curva final, observa-se que as manchas de umidade resultantes da infiltração simulada tendem a crescer com o passar do tempo.

pois dividida pela área total de cada protótipo. Os resultados apresentados abaixo tornam-se bastante conclusivos acerca da evolução da umidade accidental na experiência proposta, como mostrado na Figura 3.
